Министерство науки и высшего образования РФ
Южно-Уральский государственный университет
(национальный исследовательский университет)
Кафедра «Строительное производство и теория сооружений»

Моделирование влияния дефектов строительства на тепловые потери оболочки гражданских зданий

Челябинск – 2019

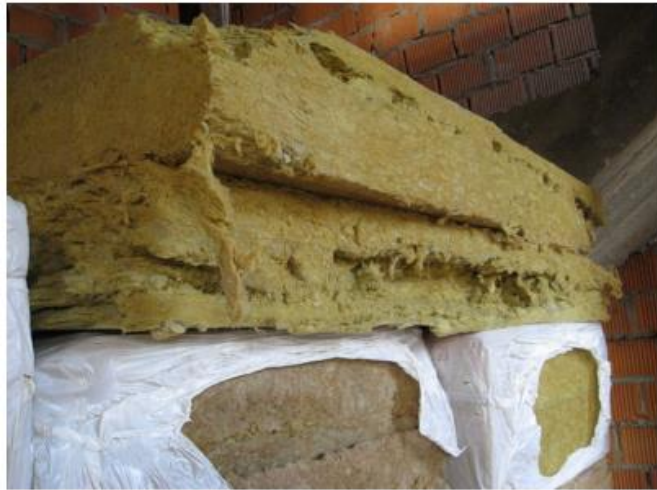
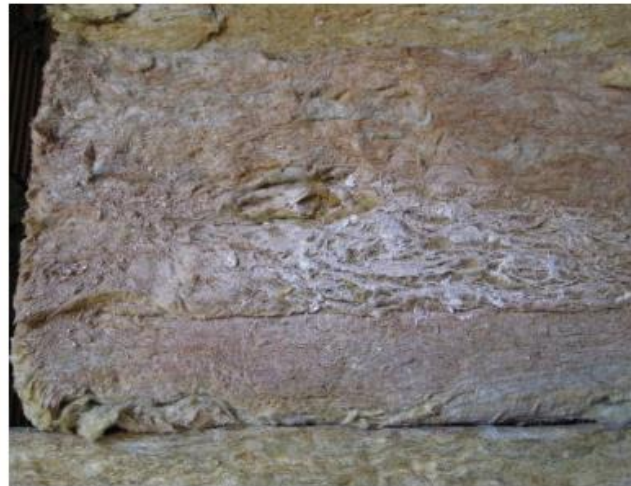
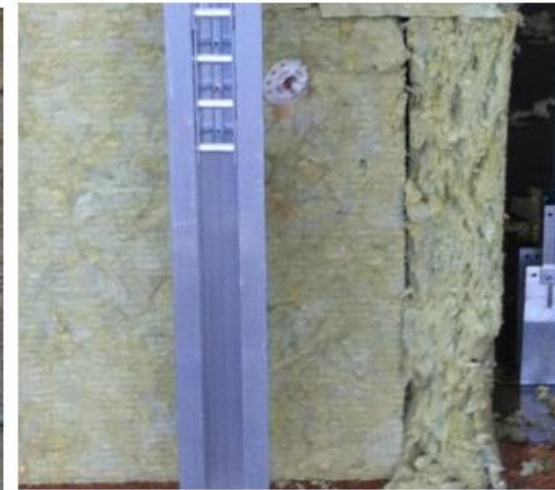
Рисунок 2.1 – Использование материалов с пониженными теплозащитными характеристиками:

а) дефекты перевозки материалов; б) дефекты складирования материалов; в) применение при производстве работ

Мероприятия: обязательная сертификация материалов; соблюдение правил перевозки и складирования; входной контроль

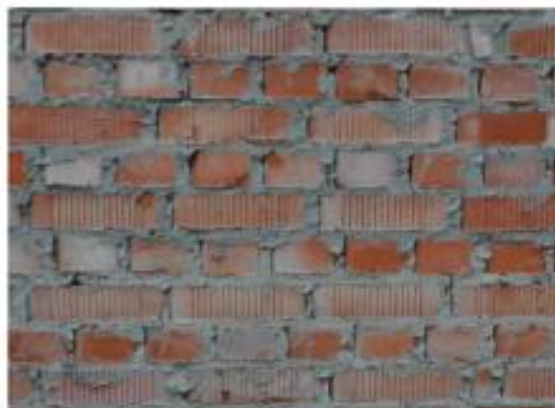
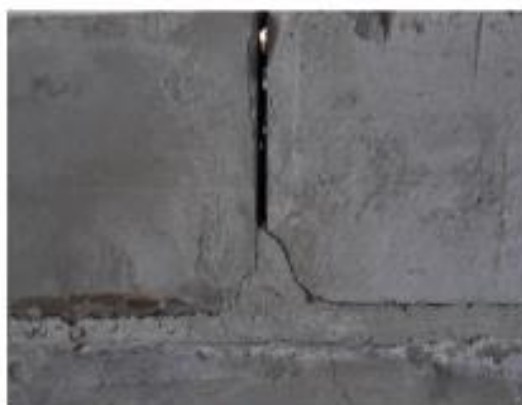
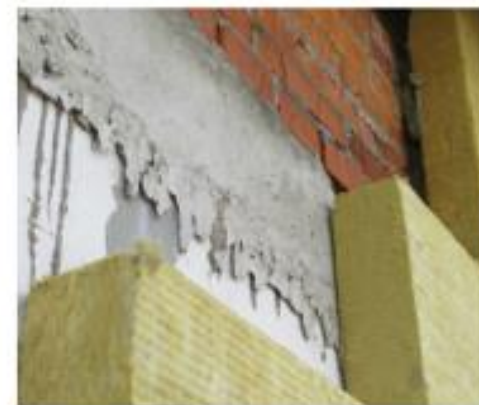
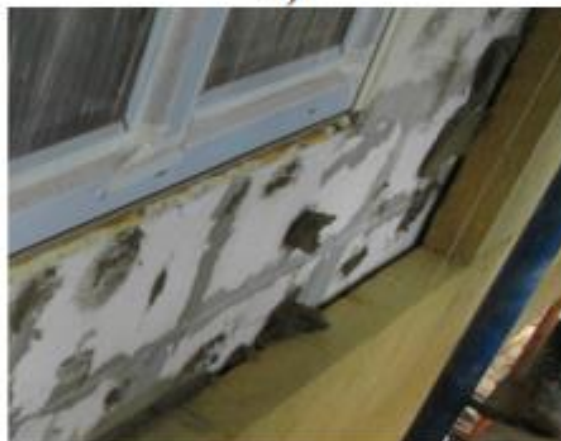
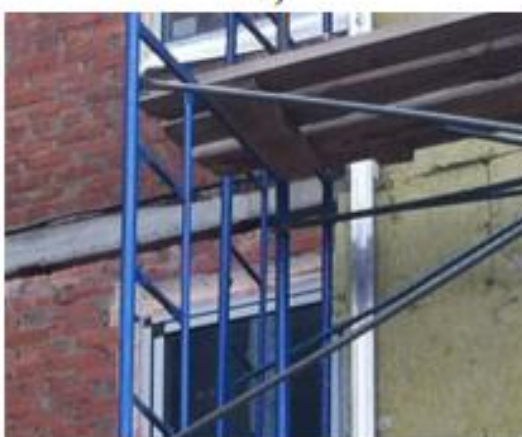
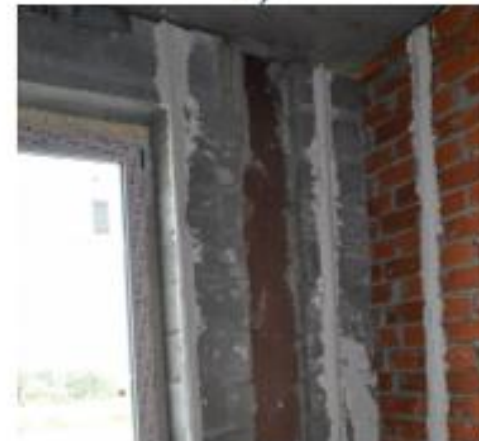
Рисунок 2.2 – Нарушение технологии устройства основания:

а) превышение толщины швов каменной кладки; б) нарушение устройства швов каменной кладки; в) неплоскостность поверхности основания; г) «наплывы» на поверхности основания; д) зазор в деформационном шве между основанием и плитой перекрытия; е) образование неучтенных в проекте «мостиков холода»

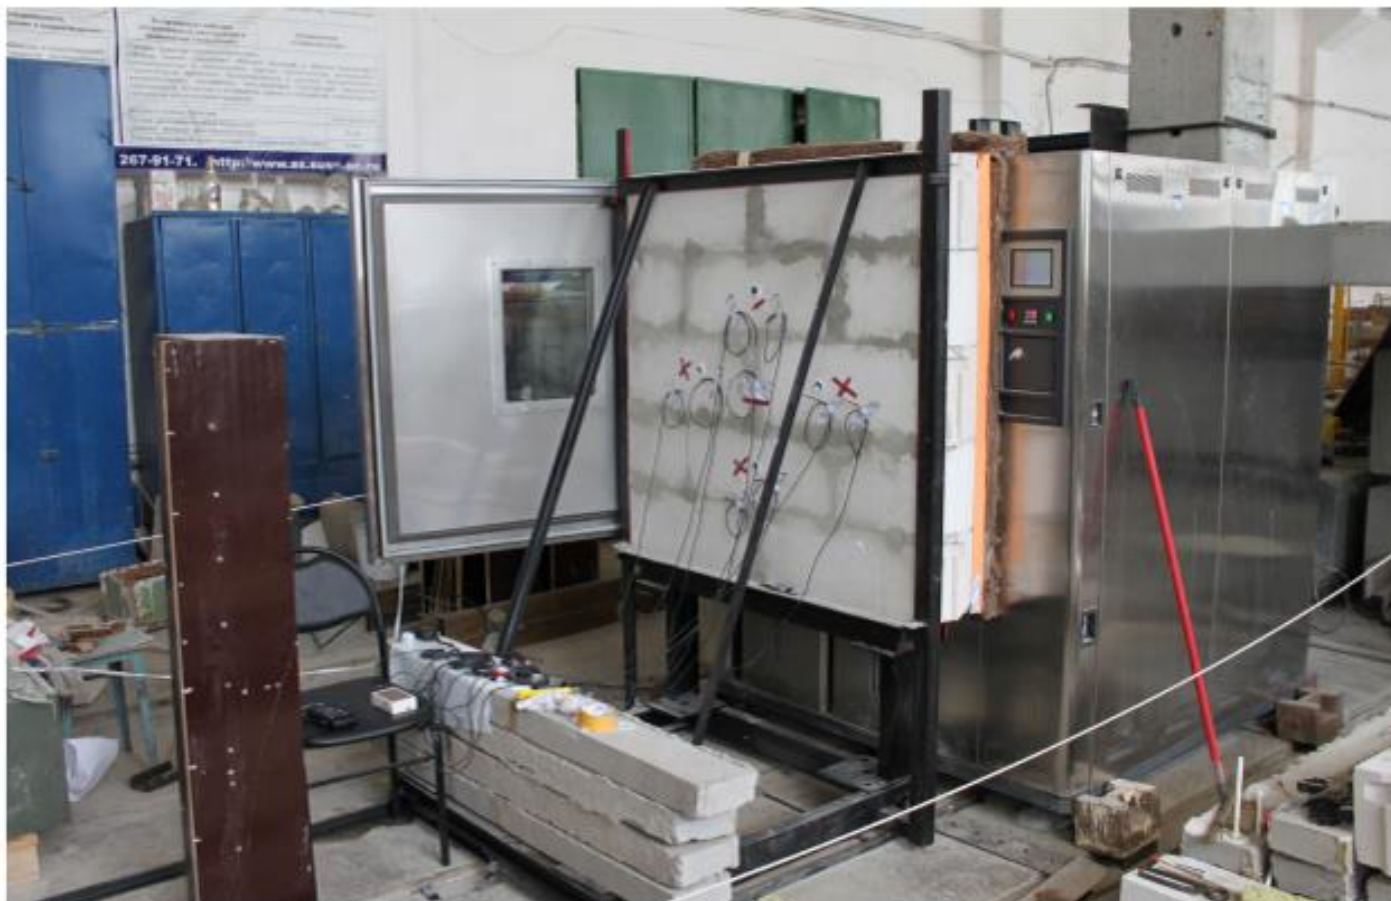
Теплотехнические испытания фрагмента стены

Климатическая камера МНУ-800CLSA, тепловизор FLIR E60, 10-ти канальный прибор ИТП-МГ4.03.10 «Поток», термогигрометр ТГЦ-МГ4, термогигрометр ТЕМП-3.2, измеритель теплопроводности ИСП-МГ4 «ЗОНД», анемометр-термометр цифровой ИСП-МГ4.01

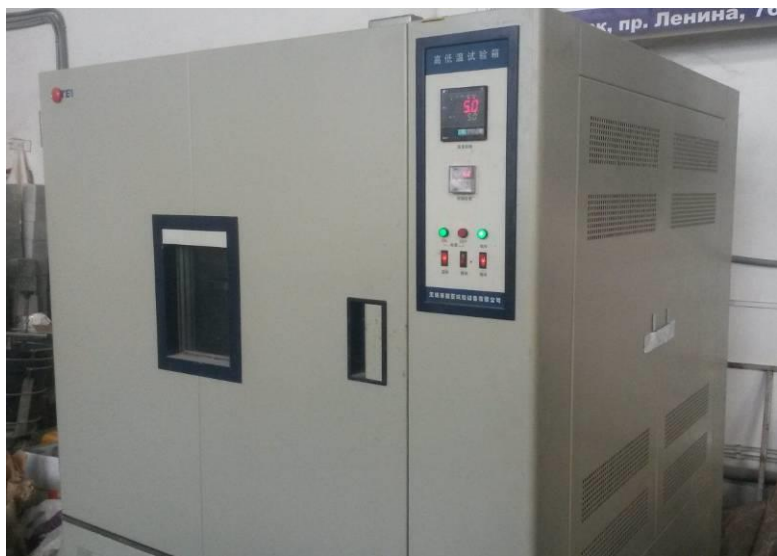
Климатическая
испытательная камера
MNU-800CLSA,
 $V = 0,8 \text{ м}^3$, $S = 1,2 \text{ м}^2$

Испытание фрагментов
плоских ограждающих
конструкций

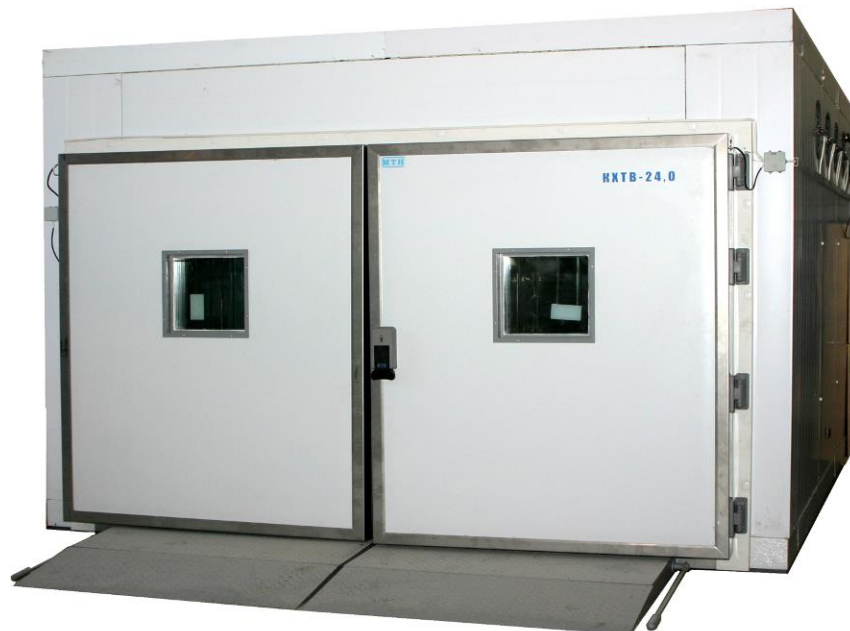
Климатическая испытательная
камера КХТВ-24.
Объем 24 м^3 , Внутренние
габариты: $4200 \times 3300 \times 2300 \text{ мм}$
Температуры $-70 \dots +100 \text{ }^\circ\text{C}$.

Испытание фрагментов
сложных очертаний, в том
числе замкнутых

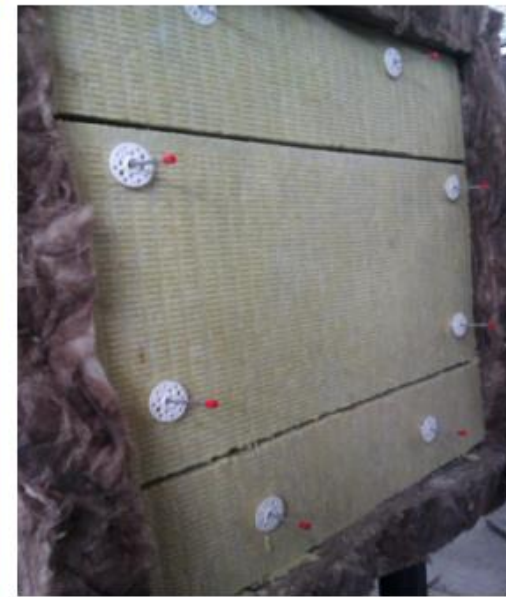
Рисунок 2.10 – Фрагмент ограждающей конструкции с дефектом зазора в стыке плит утеплителя: а) фотоизображение фрагмента конструкции; б) термограмма фрагмента конструкции; в) фрагмент ограждающей конструкции

Состав конструкции: кладка из газобетонных блоков D500, $t=200$ мм, $\lambda=0,18$ Вт/(м^{°C}) на клею Ceresit CT21 $t=5$ мм $\lambda=0,7$ Вт/(м^{°C}); плиты утеплителя Лайнрок $t=100$ мм $\lambda=0,042$ Вт/(м^{°C}).

№ этапа	Объект исследования	$t_{ext}, ^\circ\text{C}$	$t_{int}, ^\circ\text{C}$	R_o^{np} эксп, ($\text{м}^2 \cdot ^\circ\text{C}$)/Вт
1	ФОК* (кладка газобетонных блоков на клею + теплоизоляционный слой)	-30,0	30,1	3,77
2	ФОК + 8 дюбелей	-29,9	30,3	3,24
3	ФОК + 8 дюбелей + отслоение (0,01 мм) плит утеплителя от основания	-30,0	28,4	1,56
4	ФОК + 8 дюбелей + 2 зазора в стыке плит утеплителя (0,01 м)	-30,0	29,9	2,26
5	ФОК + 6 дюбелей + 2 кронштейна (0,00 м)	-29,8	30,1	3,17
6	ФОК + 6 дюбелей + 1 кронштейн (0,00 м) + зазор в стыке кронштейна с плитой утеплителя (0,015 м)	-28,9	30,5	3,08

Влияние дефектов на приведенное сопротивление R_o^{np} :
зазор 15 мм в стыке кронштейна и утеплителя – 3 %
зазор 10 мм в стыке плит утеплителя (МВП) – 15 %
отслоение 10 мм плит утеплителя от основания – 52 %

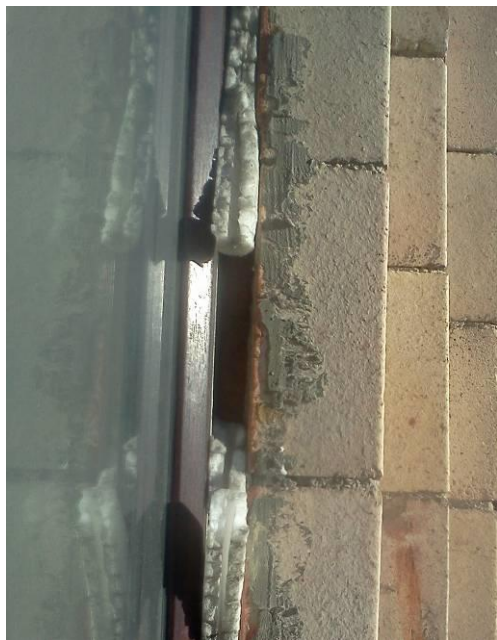
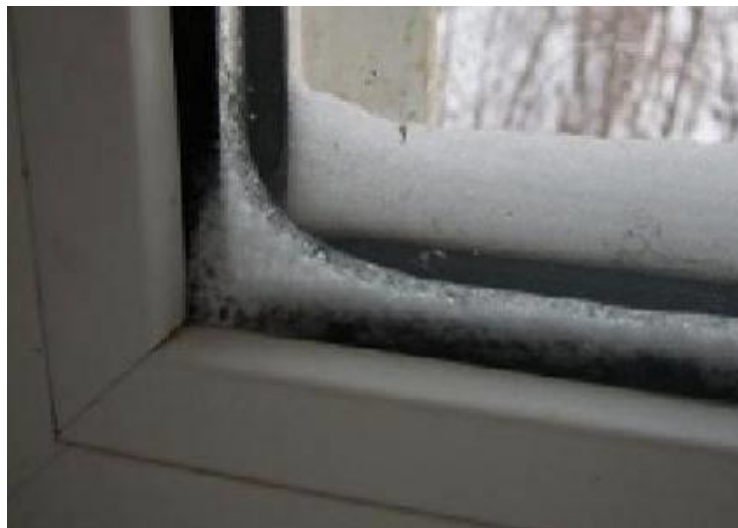
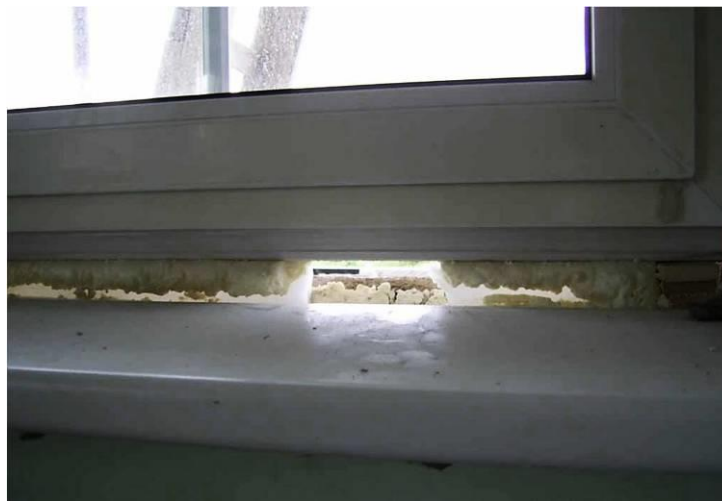
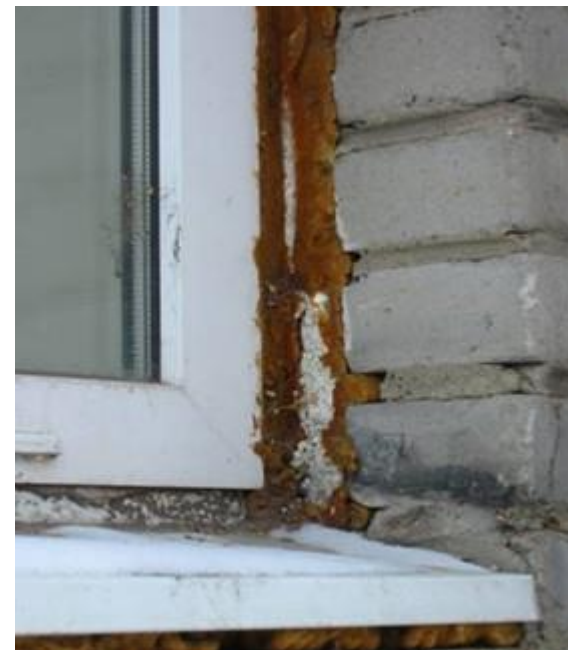
Нарушения технологии устройства окон

Факторы влияния на теплопотери через оконные откосы

- ширина монтажного шва и коэффициент теплопроводности заполнения монтажного шва;
- размеры и коэффициент теплопроводности термовкладыша;
- положение оконной коробки по ширине проема;
- толщина оконного профиля, его материал и коэффициент теплопроводности;
- толщина и коэффициент теплопроводности материала стены;
- толщина и коэффициент теплопроводности утеплителя;
- высота и коэффициент теплопроводности перемычки (для верхнего откоса).

Влияние дефектов на теплопотери через откос

Вид дефекта оконного откоса (ед. измерения)	Величина дефекта	Коэффициент влияния (снижение сопротивления теплопередаче)
Ширина монтажного шва, мм	60	1,00
	40	0,95
	20	0,81
	10	0,66
Отклонение положения оконной коробки в проеме, % от ширины стены	0	1,00
	10	0,84
	20	0,70
	30	0,62

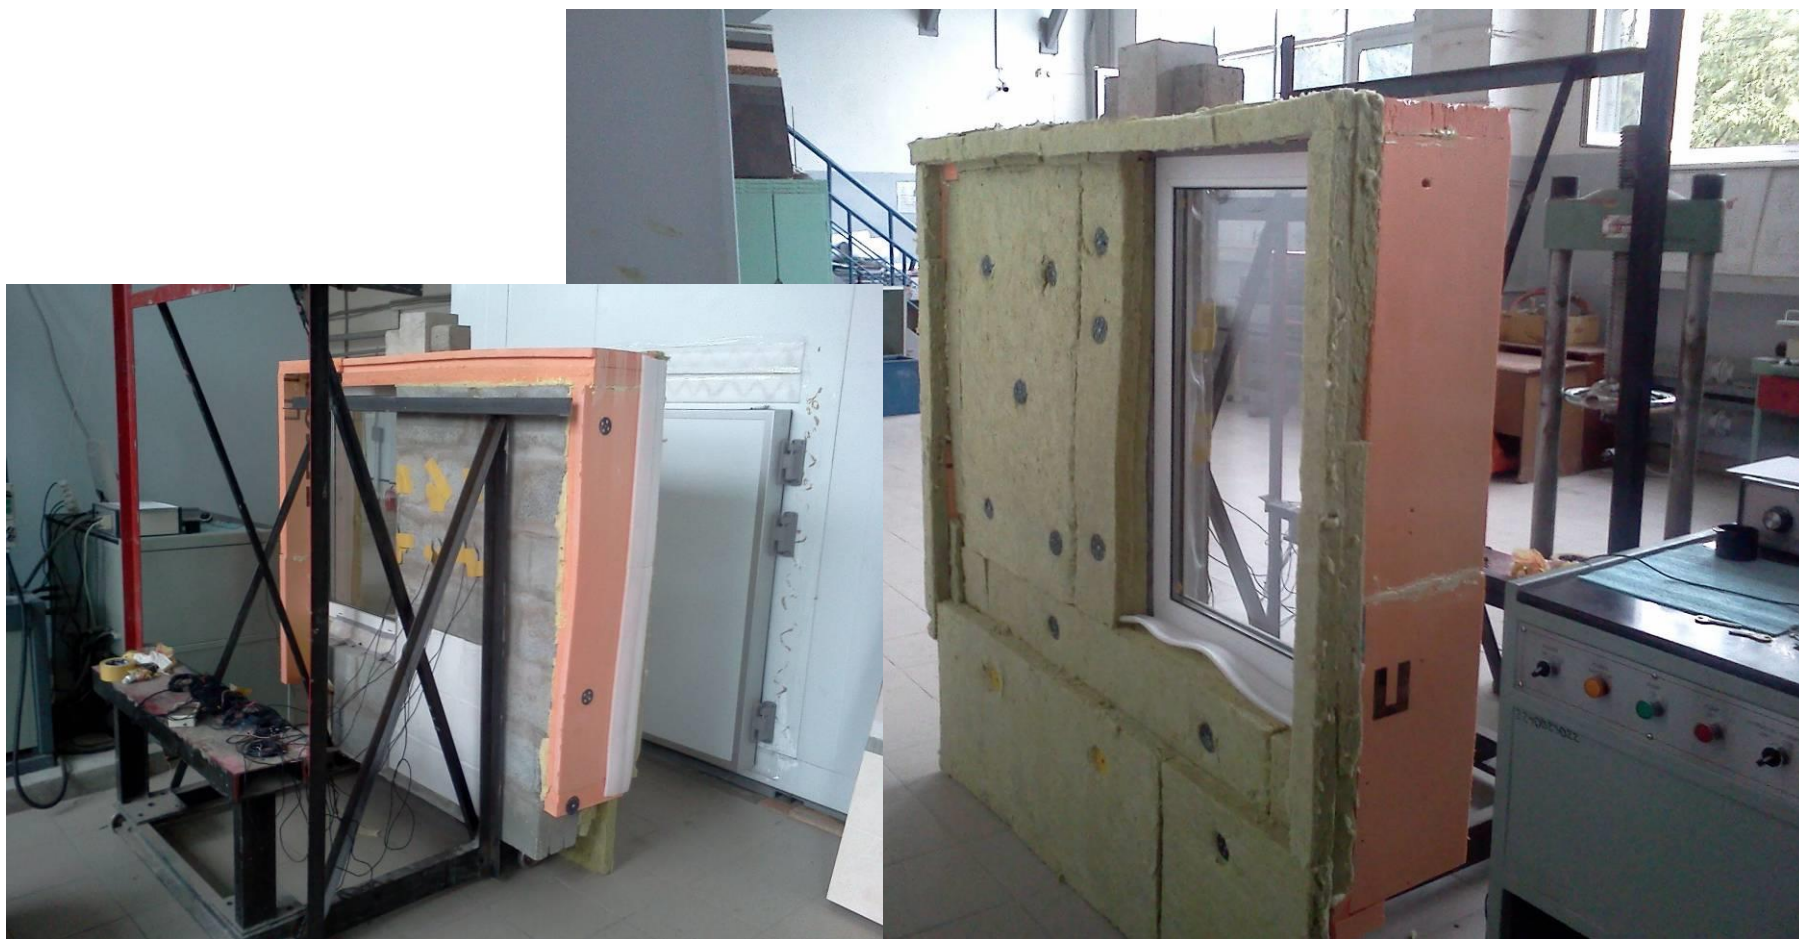
Испытательный стенд с оконной конструкцией

Камера холода/тепла/влаги КТХВ-24 объемом 24 куб.м, размером 4200x3300x2300 мм, тепловизор FLIR E60, 10-ти канальный прибор ИТП-МГ4.03.10 ПОТОК, термогигрометры ТГЦ-МГ4, ТЕМП-3.22, измеритель теплопроводности ИСП-МГ4 ЗОНД, анемометр цифровой ИСП-МГ4.01

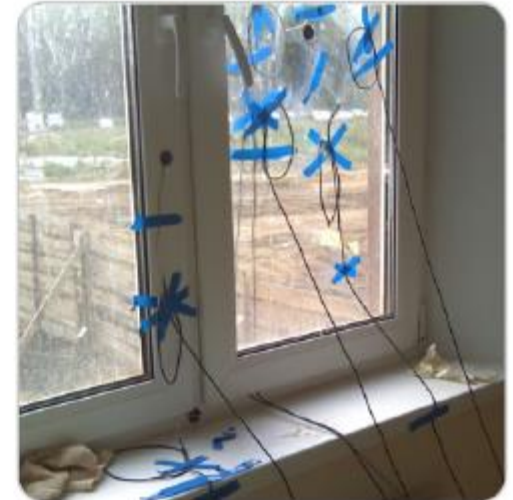
Патент РФ на полезную модель № 146590
«Устройство определения приведенного сопротивления теплопередаче наружных ограждающих конструкций в летний период»

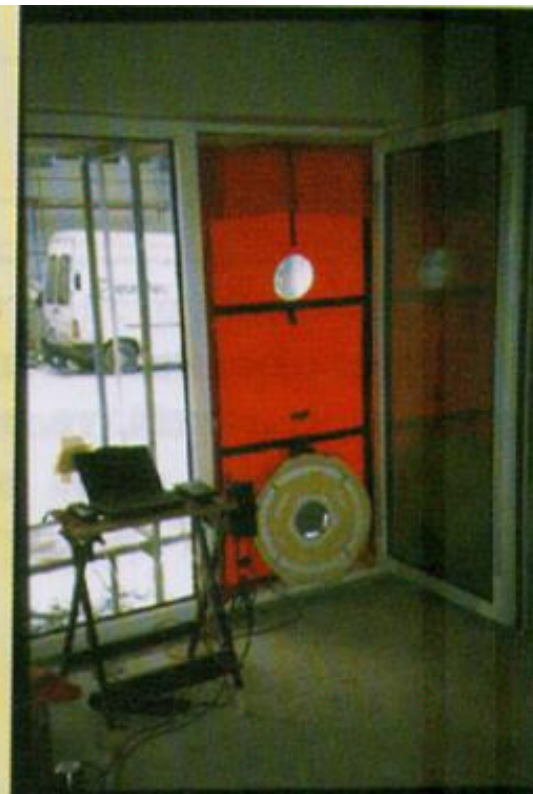
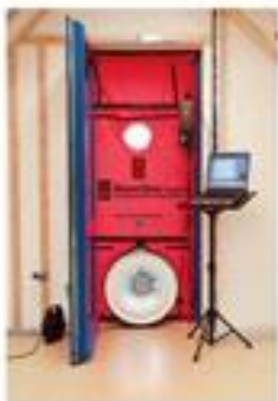
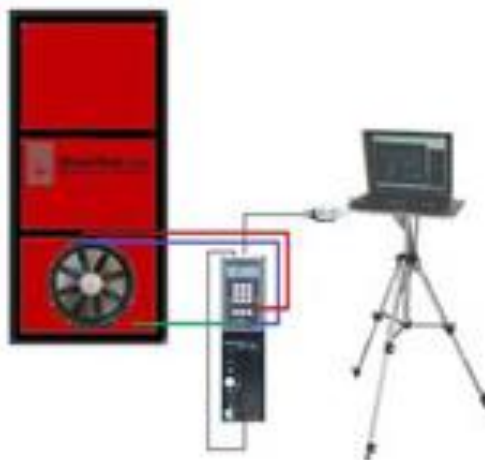
Испытание на воздухопроницаемость

Автоматизированные
испытаний на воздухо-
проницаемость по методике
Blower Door (дверь-вентилятор)

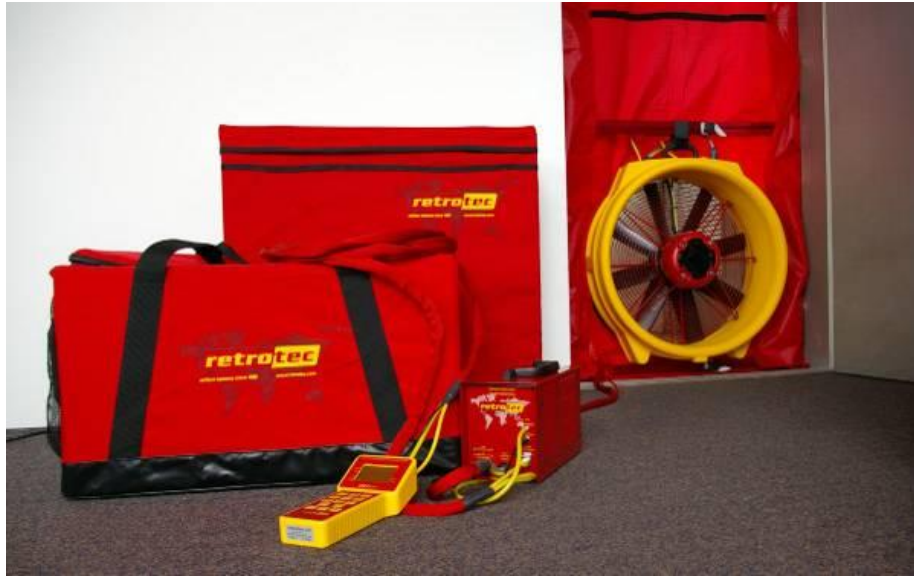
Аэродверь

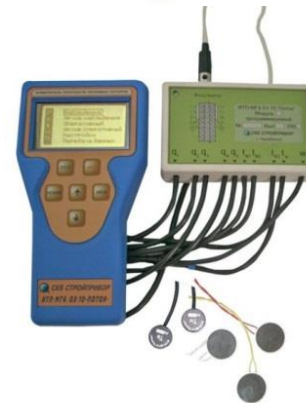
Измеритель плотности
тепловых потоков
ИТП-МГ4.03
