ОТДЕЛ ТЕХНИЧЕСКОГО НАДЗОРА

Договоры, поставленные на контроль за 2018-2019 год

ФОТОГРАФИИ НАРУШЕНИЙ:

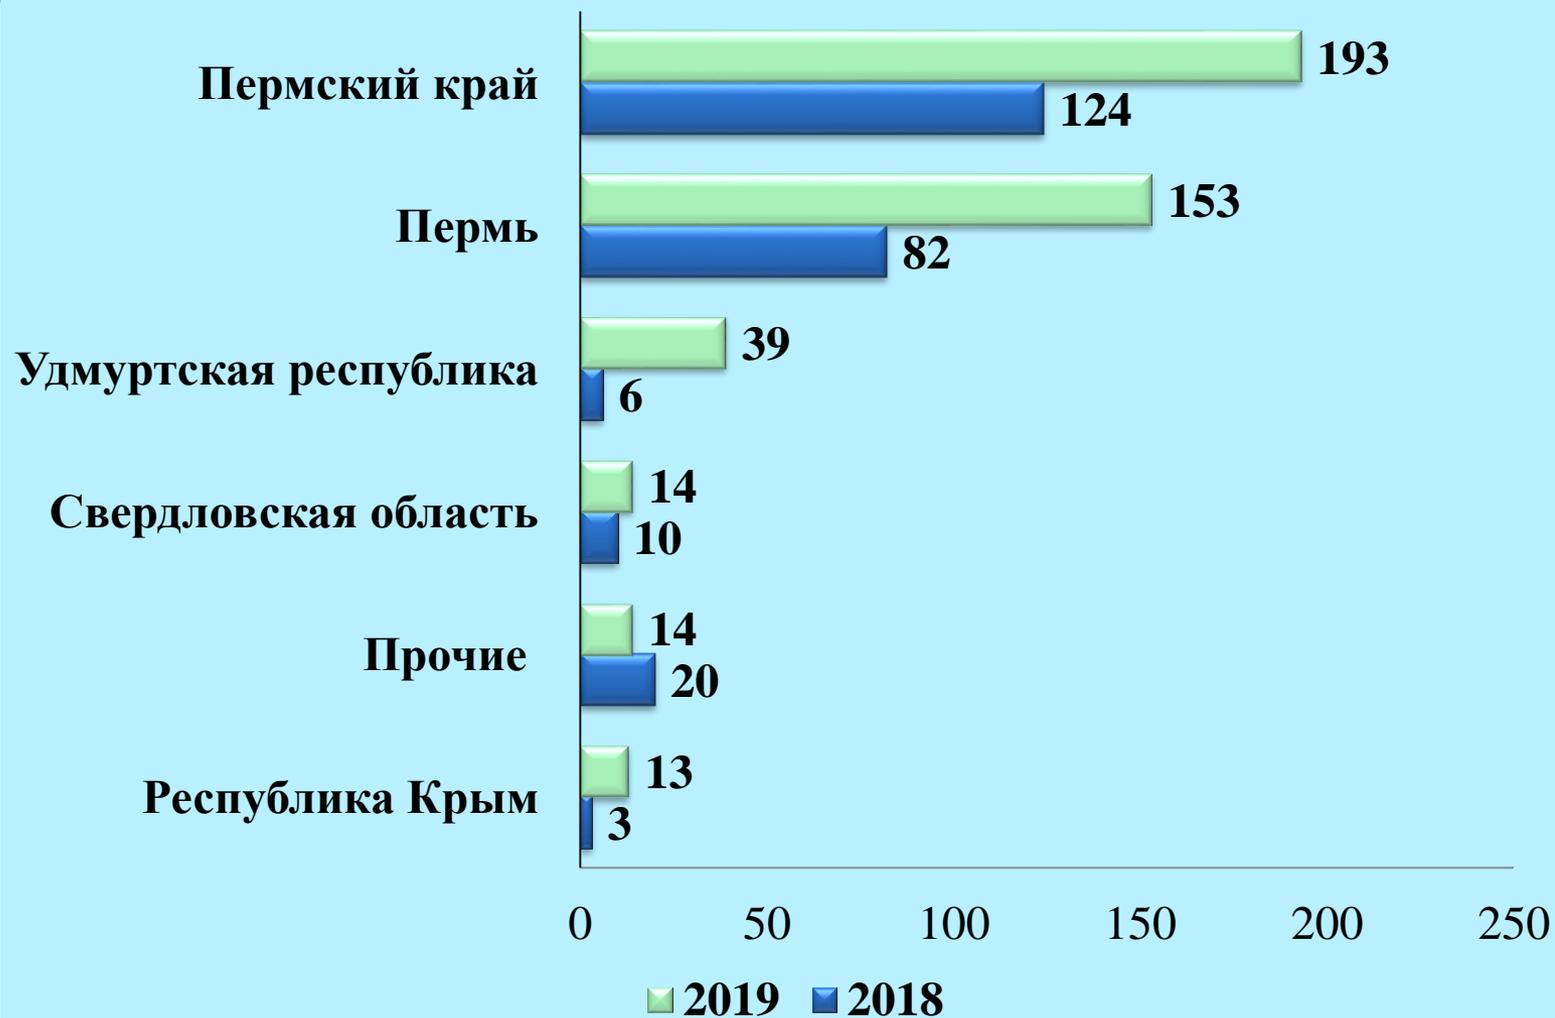
«География» договоров за 2018г. - 2019г.

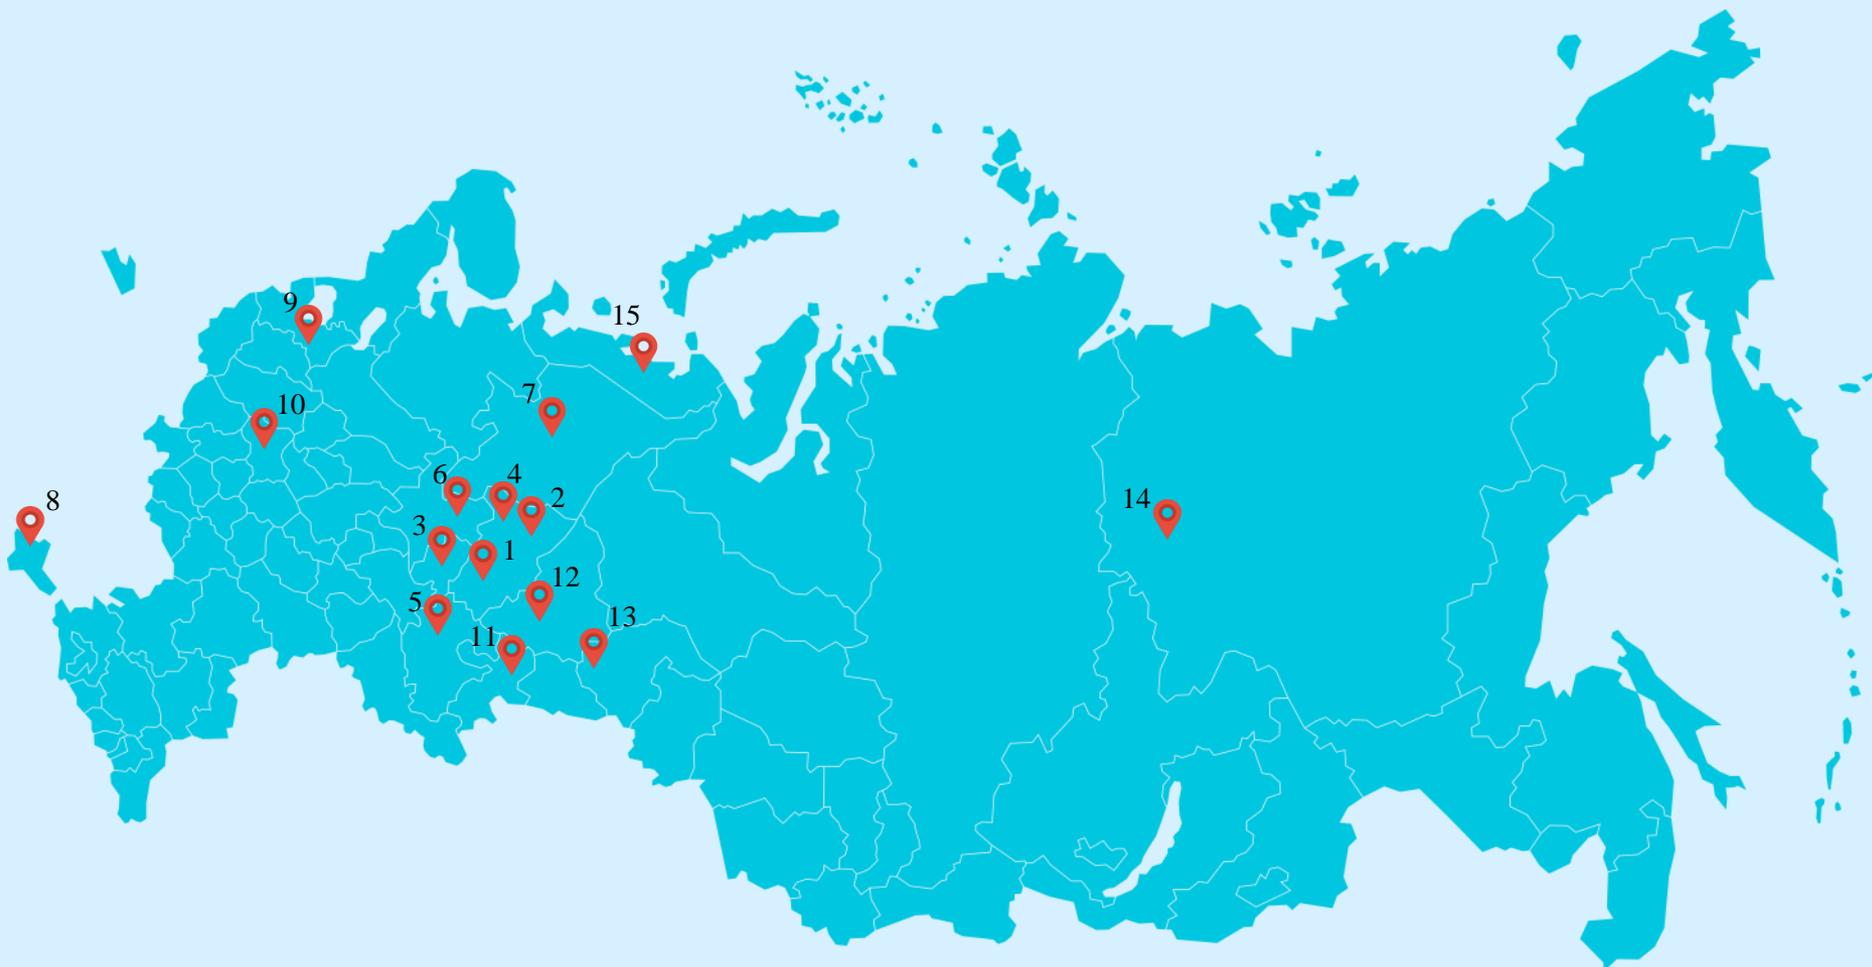
«География» договоров за 2018г. - 2019г.

1	Пермь	6	Киров	11	Челябинск
2	Кудымкар	7	Ухта	12	Екатеринбург
3	Ижевск	8	Республика Крым	13	Тюмень
4	Красновишерск	9	Ленинградская область	14	пос. Удачный, Саха Якутия
5	Уфа	10	Москва	15	пос. Варандей , Ненец. Авт. окр

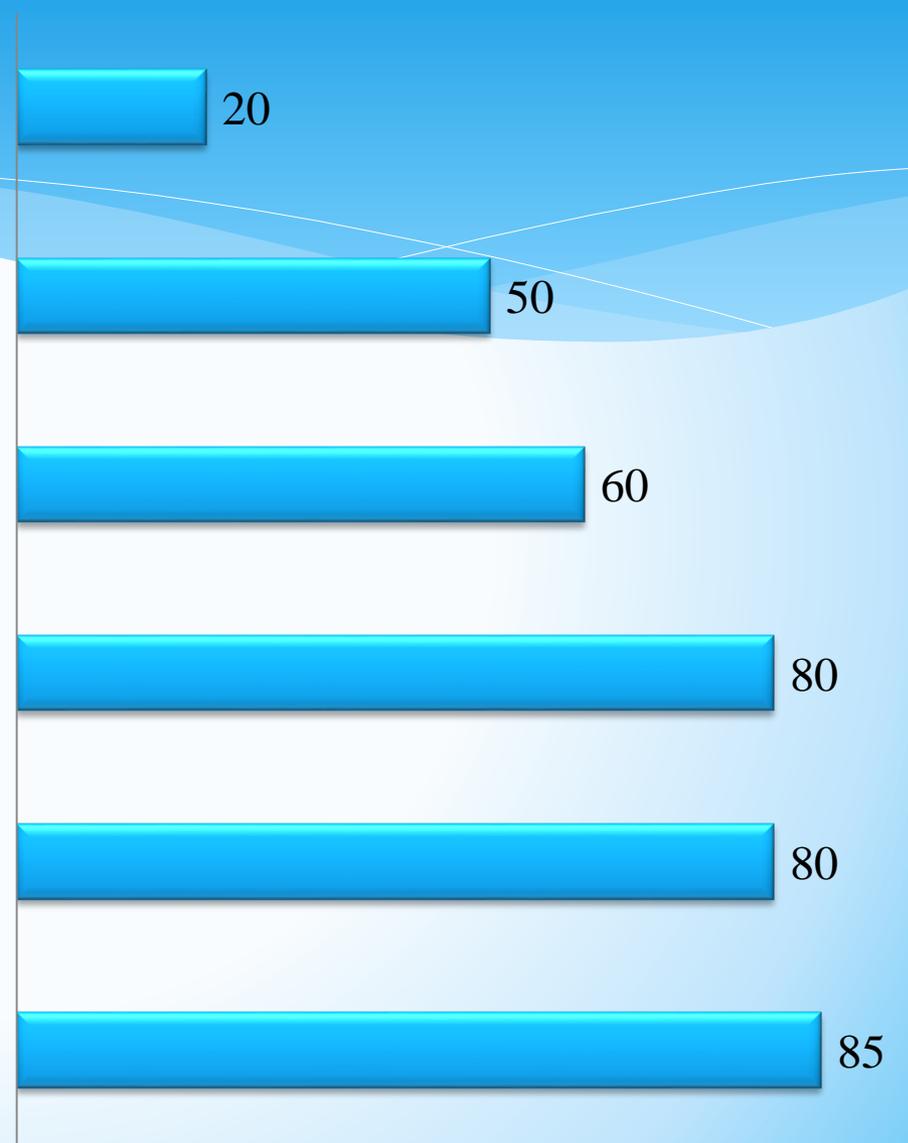
Частота выявления нарушений, %

Применение некачественных материалов

Отсутствие аттестации ответственных исполнителей

Нарушение технологии производства работ

Нарушения при ведении исполнительной документации

Ненадлежащая переписка с Заказчиком

Несоблюдение требований охраны труда и техники безопасности

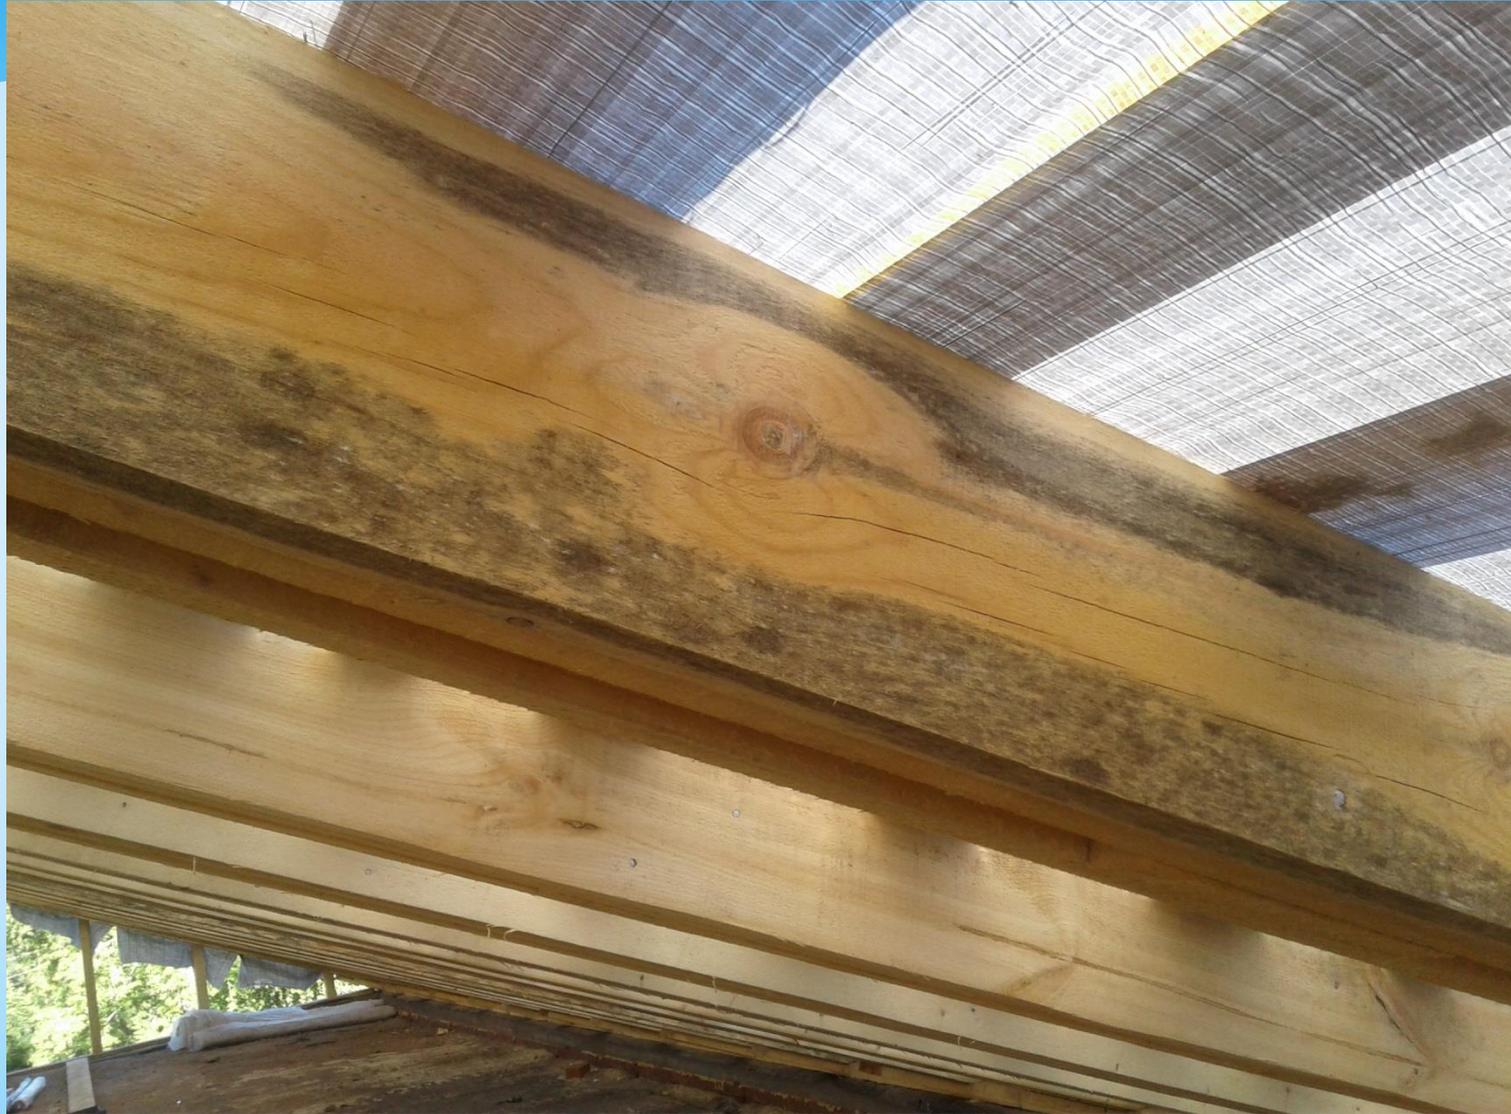
Нарушение: СП 70.13330.2012 Несущие и ограждающие конструкции. Актуализированная редакция СНиП 3.03.01-87 (с Изменениями N 1, 3), ГОСТ 8486-86 Пиломатериалы хвойных пород. Технические условия (с Изменениями N 1, 2, 3, с Поправкой).

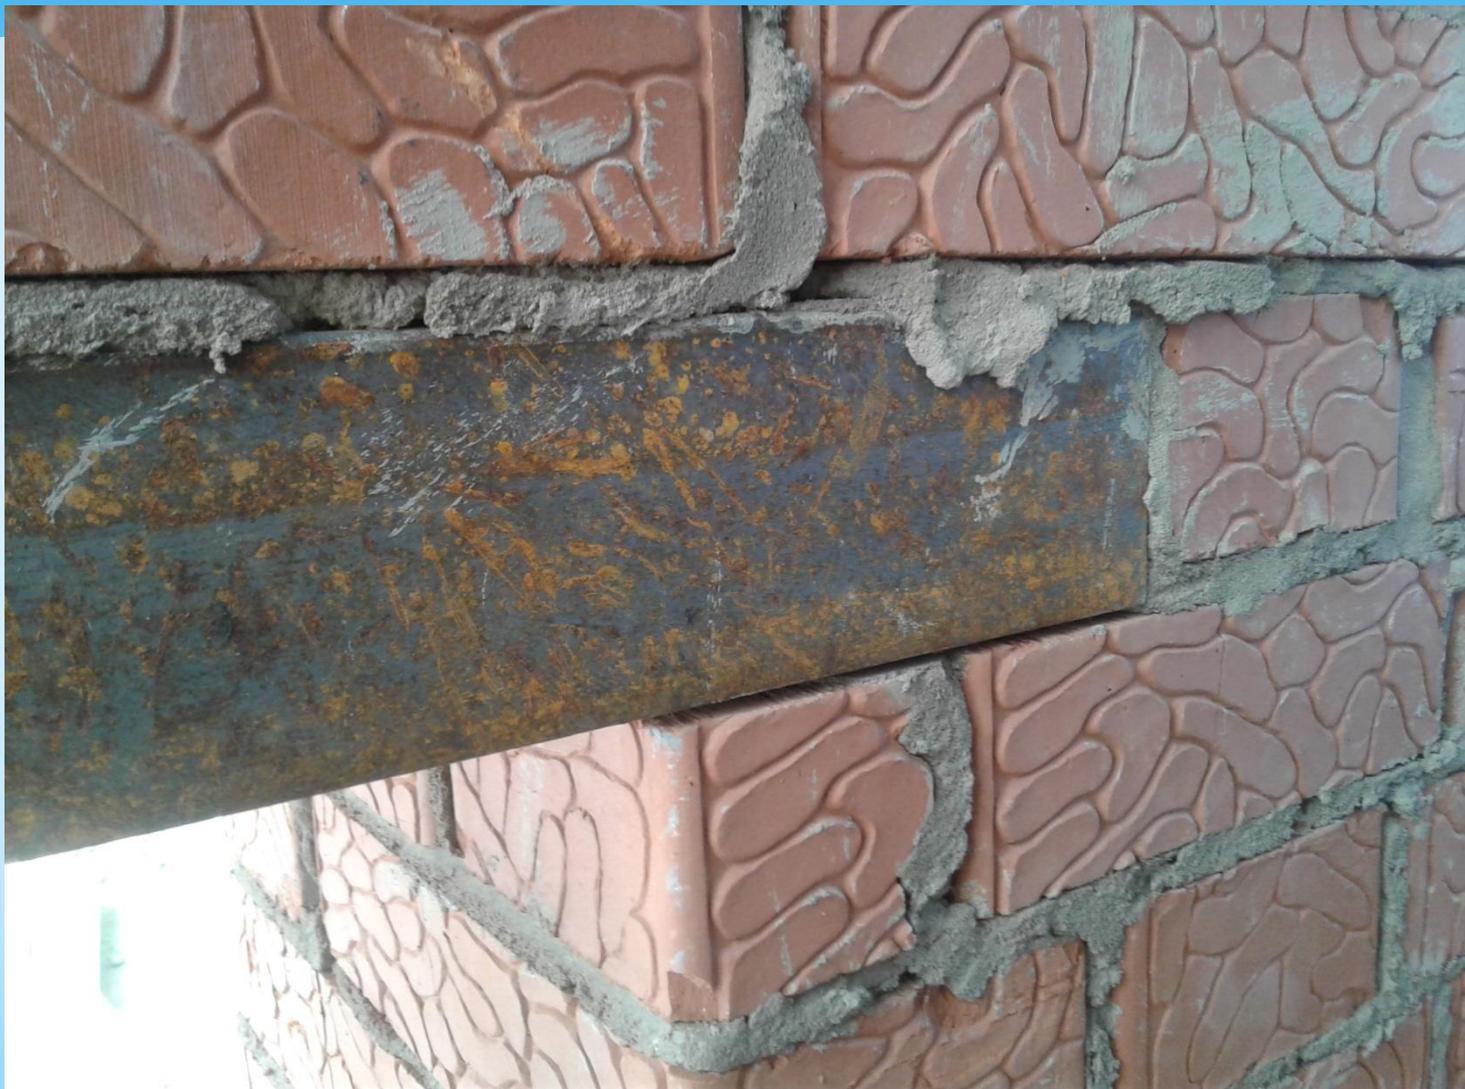
Нарушение: металлическая перемычка уложена насухо и не выполнена антикоррозионная обработка перед укладкой. СП 28.13330.2012 «Защита строительных конструкций от коррозии» (с изм. 1, 2). п.9.7.5 СП 70.13330.2012 Несущие и ограждающие конструкции. Актуализированная редакция СНиП 3.03.01-87 (с Изменениями N 1, 3).

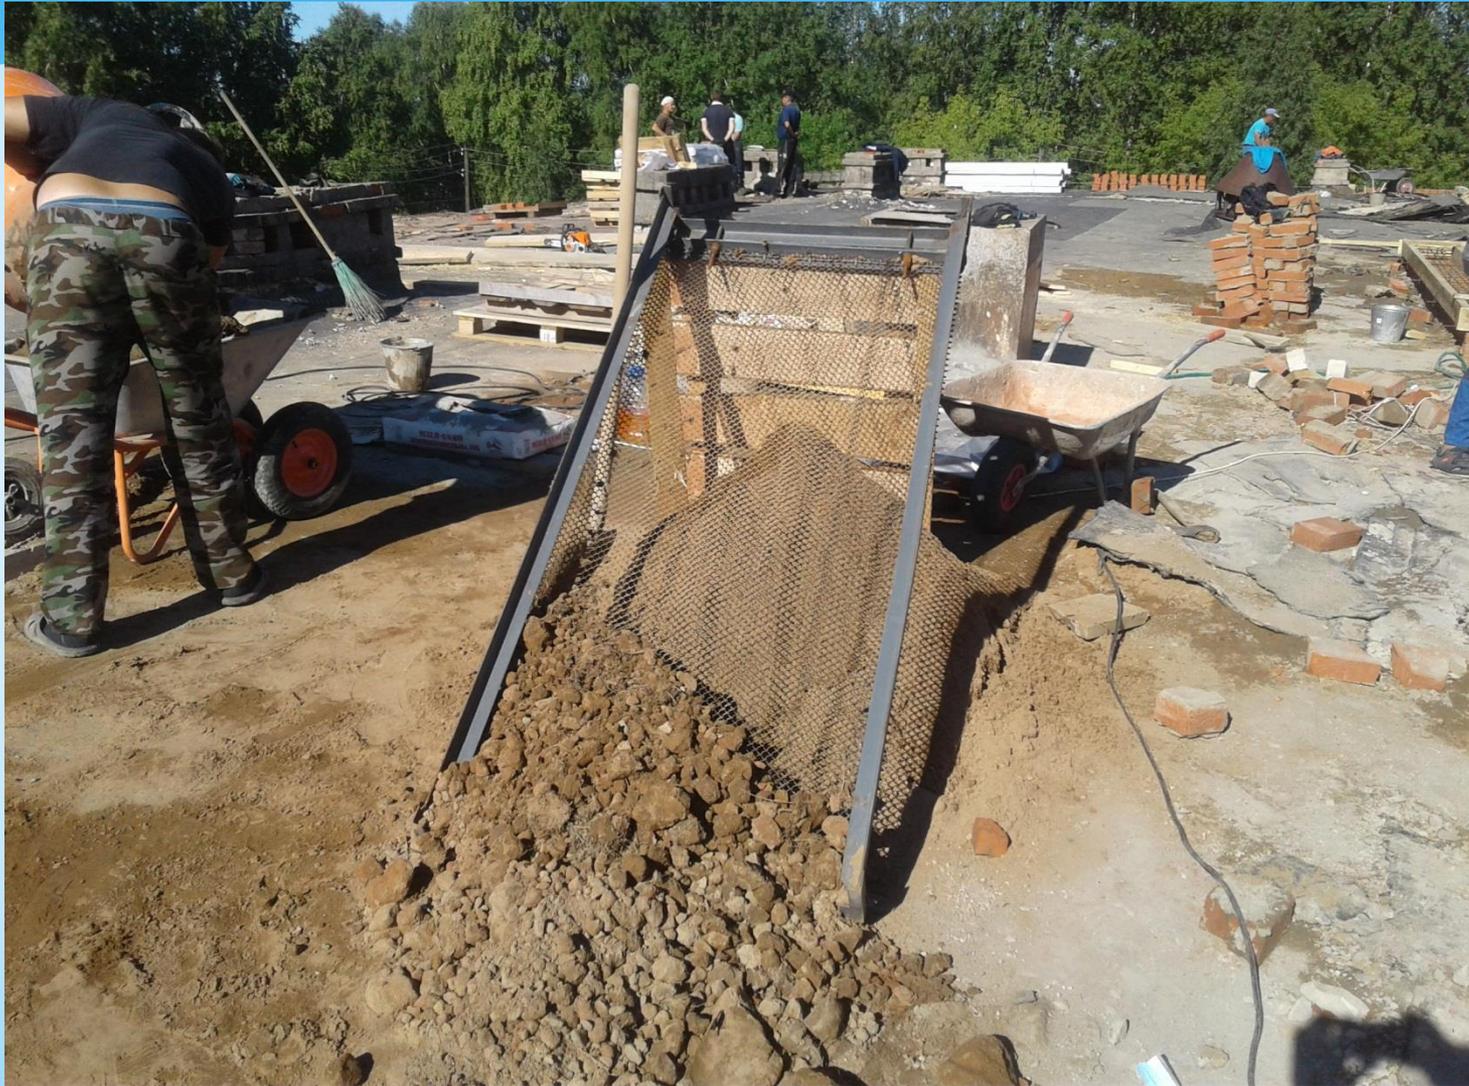
Нарушение: использование в качестве инертной составляющей при приготовлении раствора местного грунта с большим включением глинистых веществ.

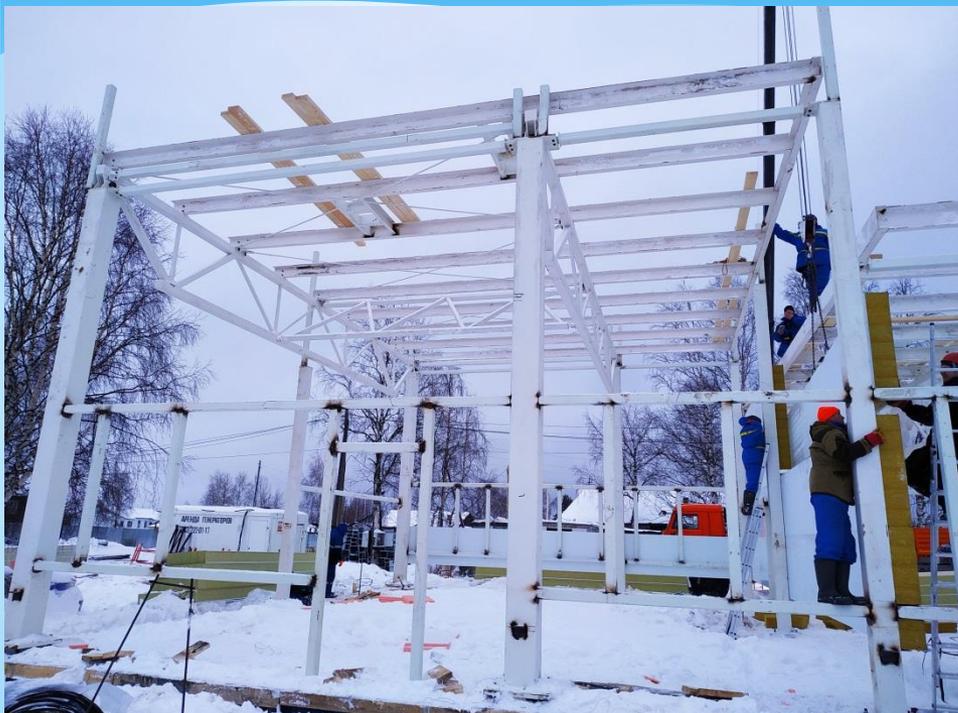
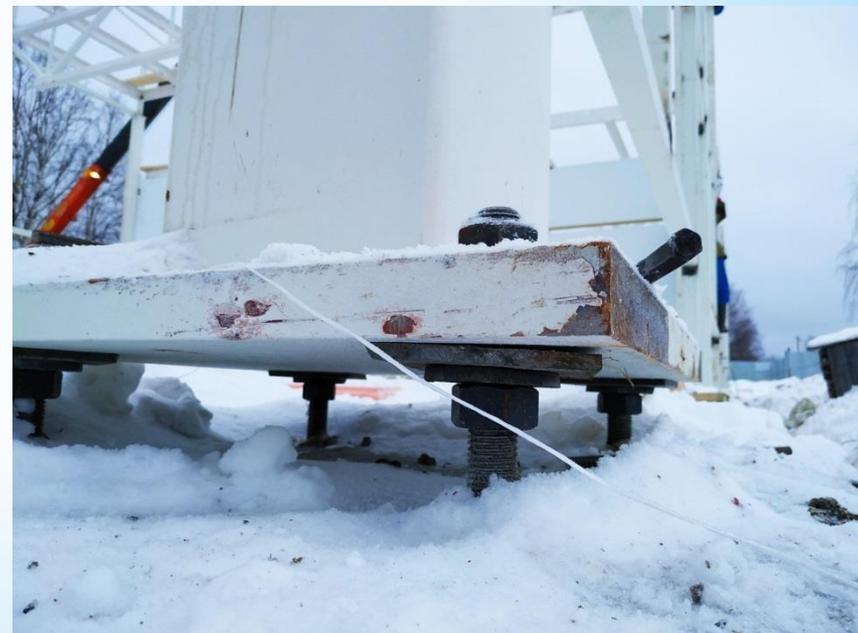
Нарушение: Не выполнена подливка базы колонн, отсутствует верхняя прижимная пластина анкерного болта, вместо нее установлена не проектная шайба, а также не установлены не проектные контргайки, при этом ведутся работы по монтажу сэндвич-панелей. Нарушение требования проектной документации, последовательности работ. Требований ПОС, ППР.

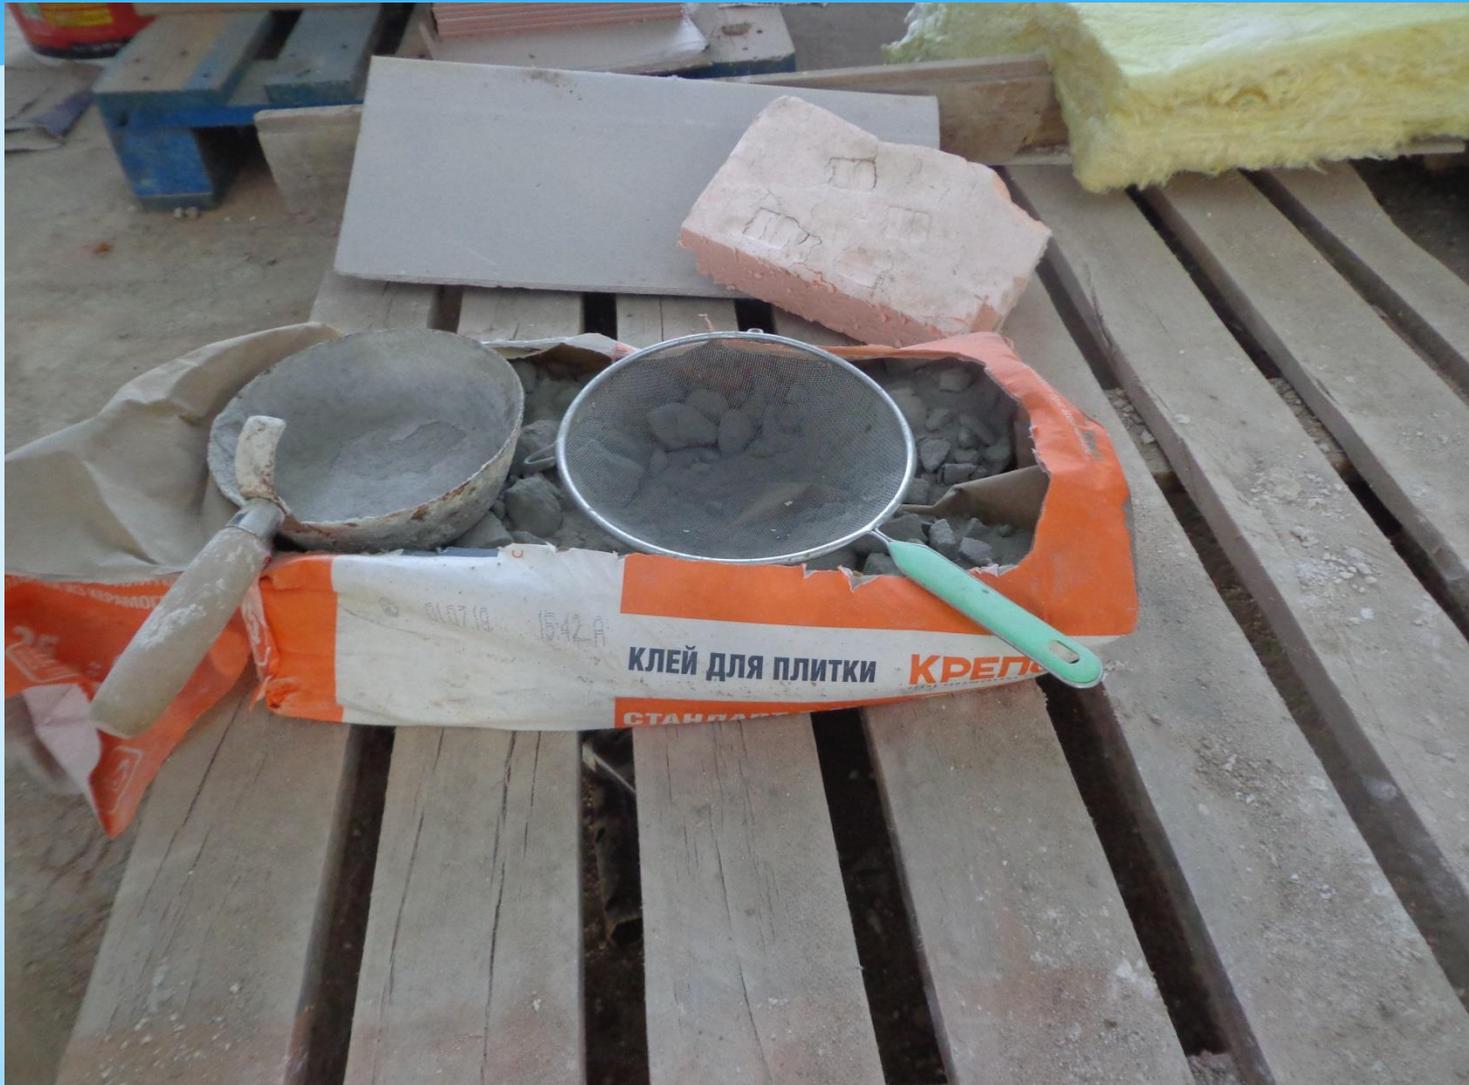
Нарушение: использование материала, который неправильно хранился на приобъектном складе.

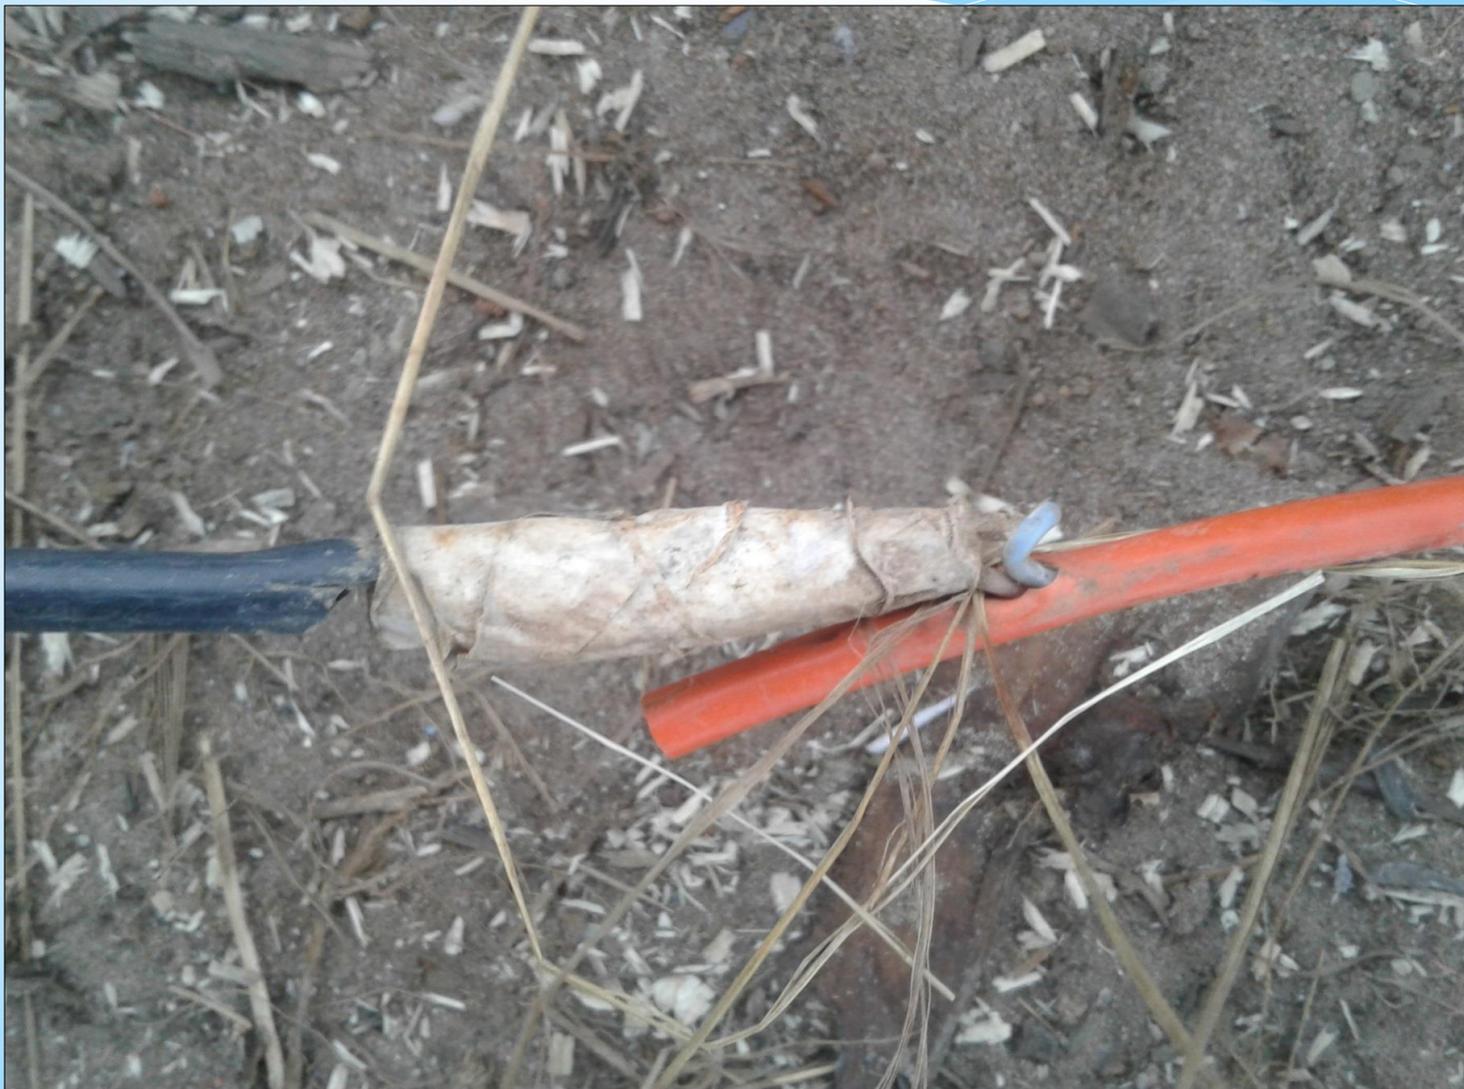
Нарушение: Приказ N 328н от 24.07.2013г. «Об утверждении Правил по охране труда при эксплуатации электроустановок» (с изменениями на 19 февраля 2016 года), Правила устройства электроустановок (ПУЭ).

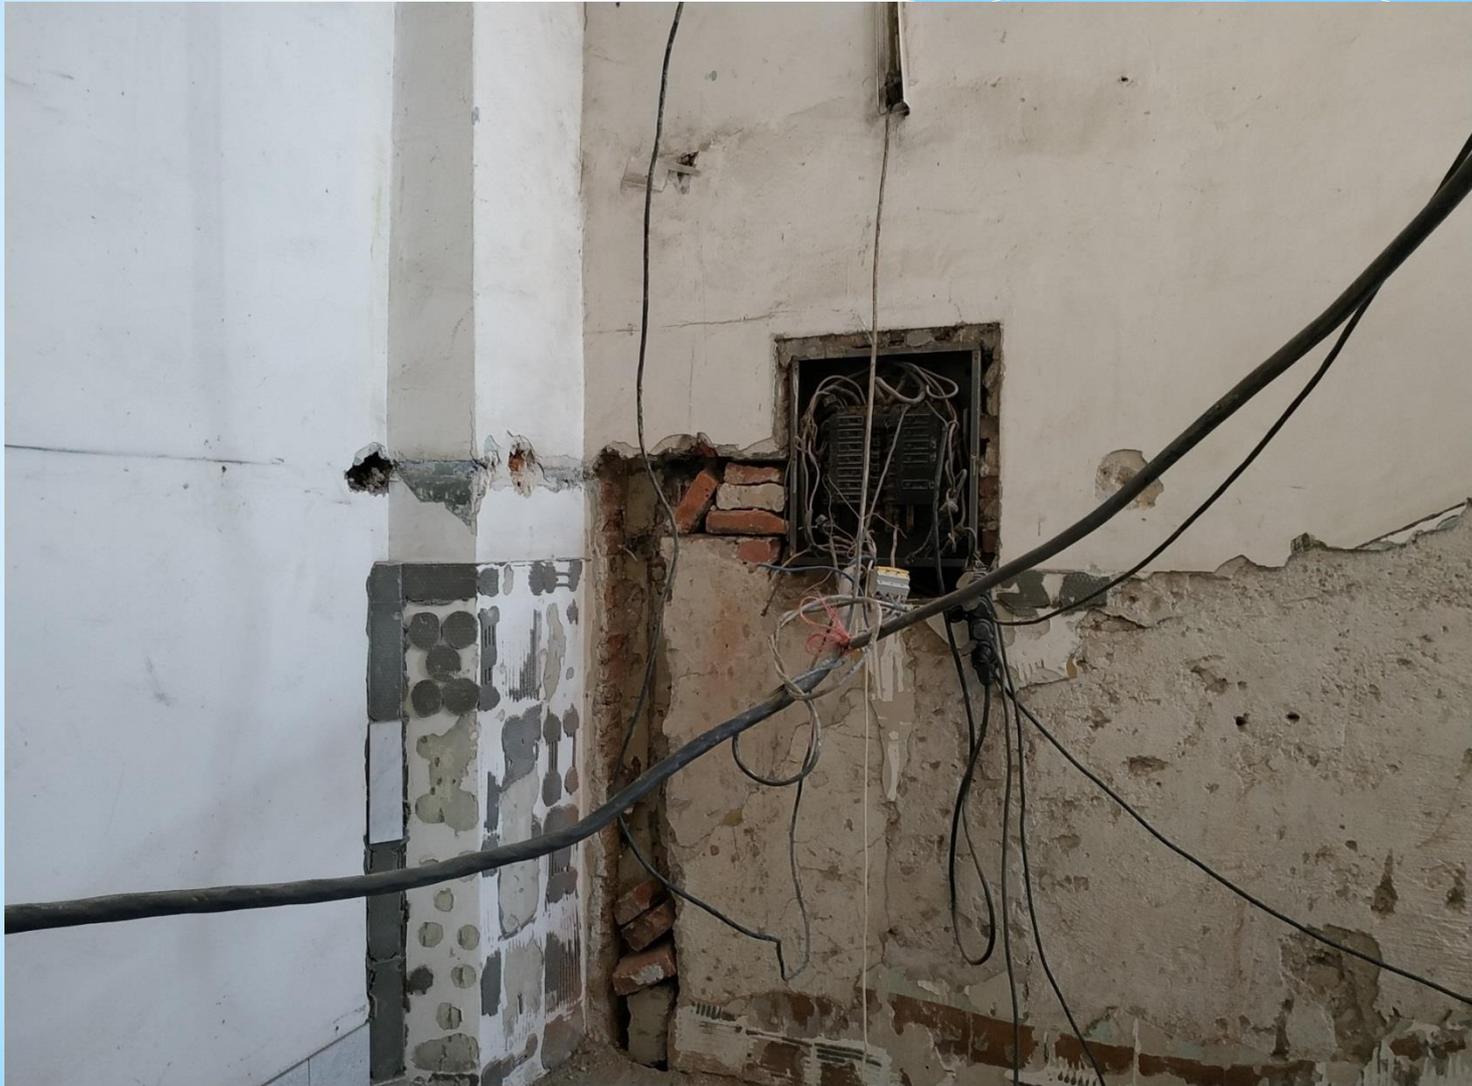
Нарушение: Приказ N 328н от 24.07.2013г. «Об утверждении Правил по охране труда при эксплуатации электроустановок» (с изменениями на 19 февраля 2016 года), Правила устройства электроустановок (ПУЭ).

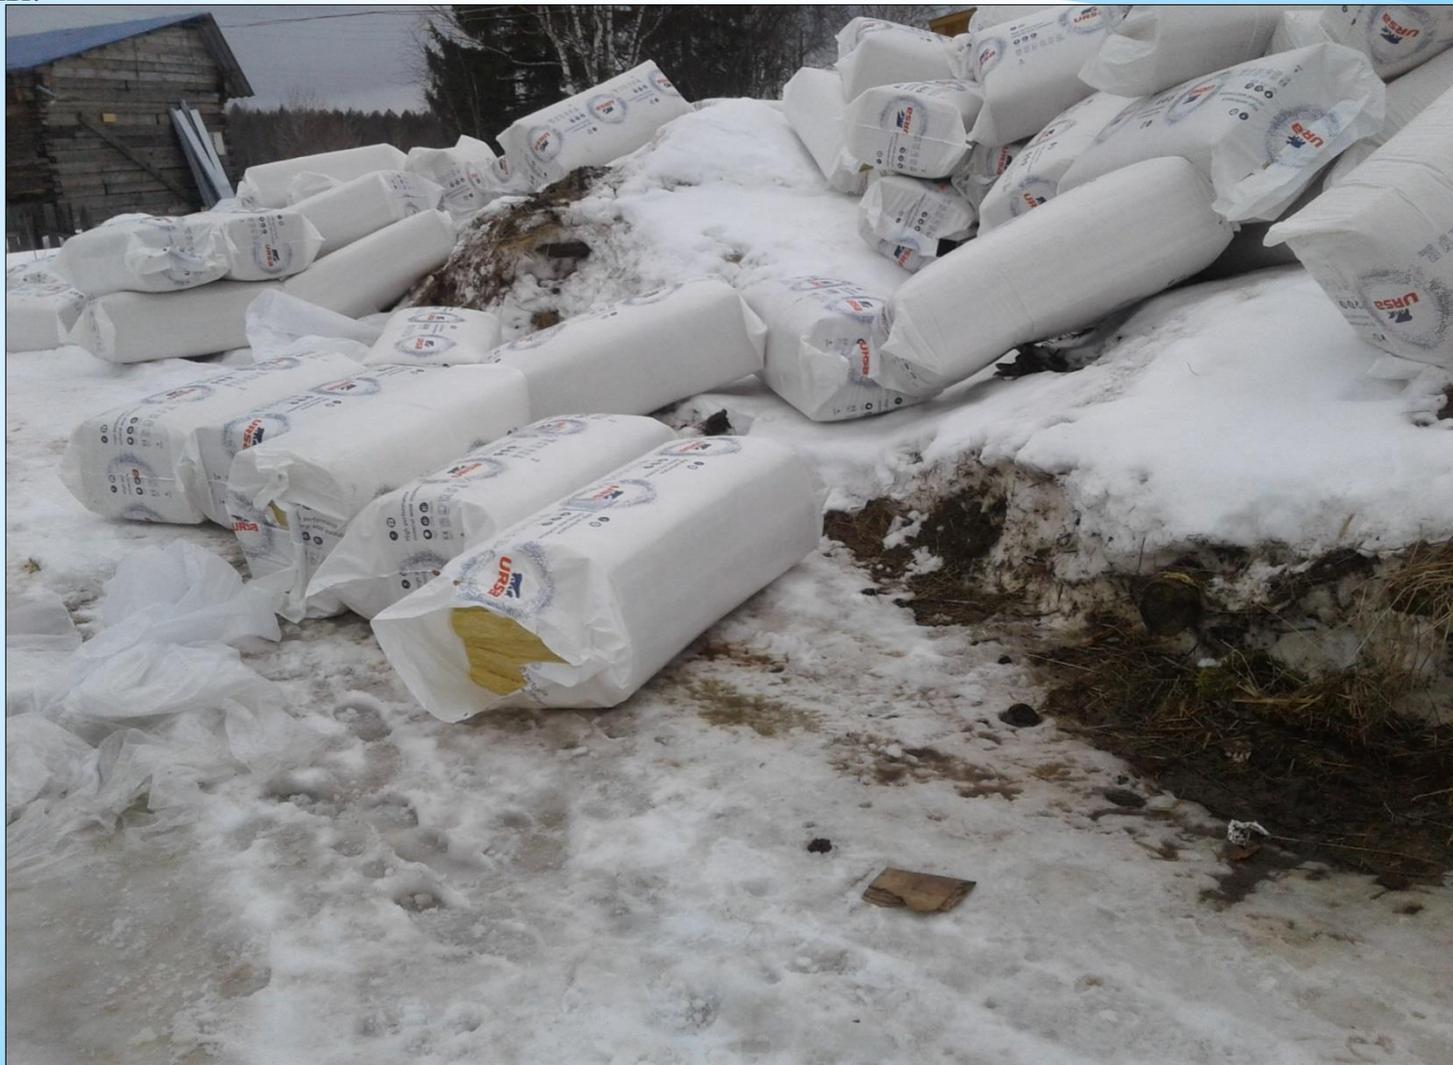
Нарушение: ПОТ Р О-14000-007-98 Положение. Охрана труда при складировании материалов, п. 13.5 РД-11-06-2007 Методические рекомендации о порядке разработки проектов производства работ грузоподъемными машинами и технологических карт погрузочно-разгрузочных работ, ГОСТ и ТУ на материалы.

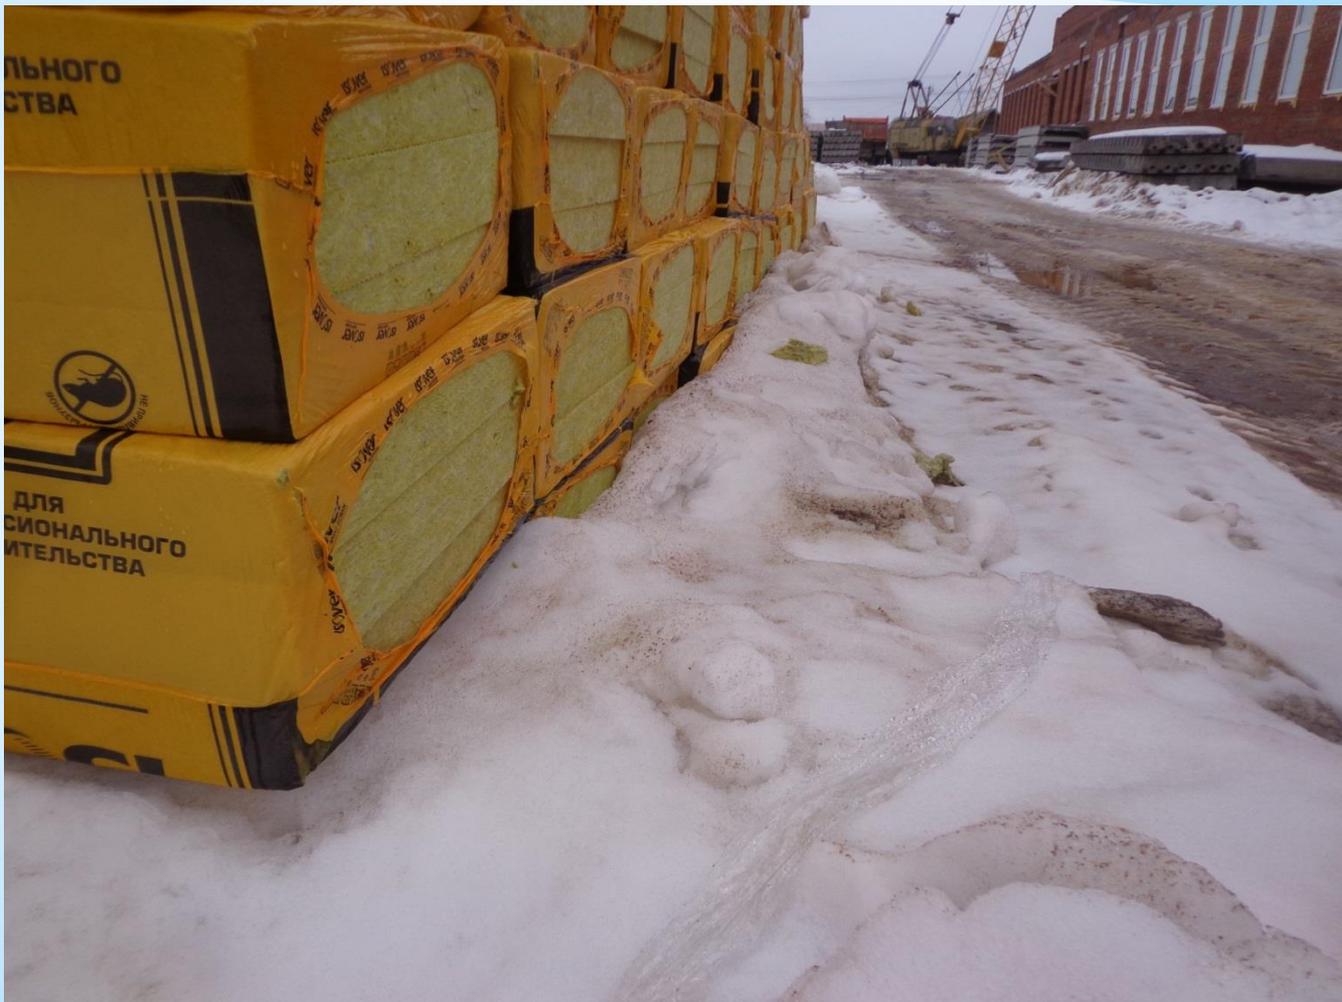
Нарушение: ПОТ Р О-14000-007-98 Положение. Охрана труда при складировании материалов, п. 13.5 РД-11-06-2007 Методические рекомендации о порядке разработки проектов производства работ грузоподъемными машинами и технологических карт погрузочно-разгрузочных работ, ГОСТ и ТУ на материалы.

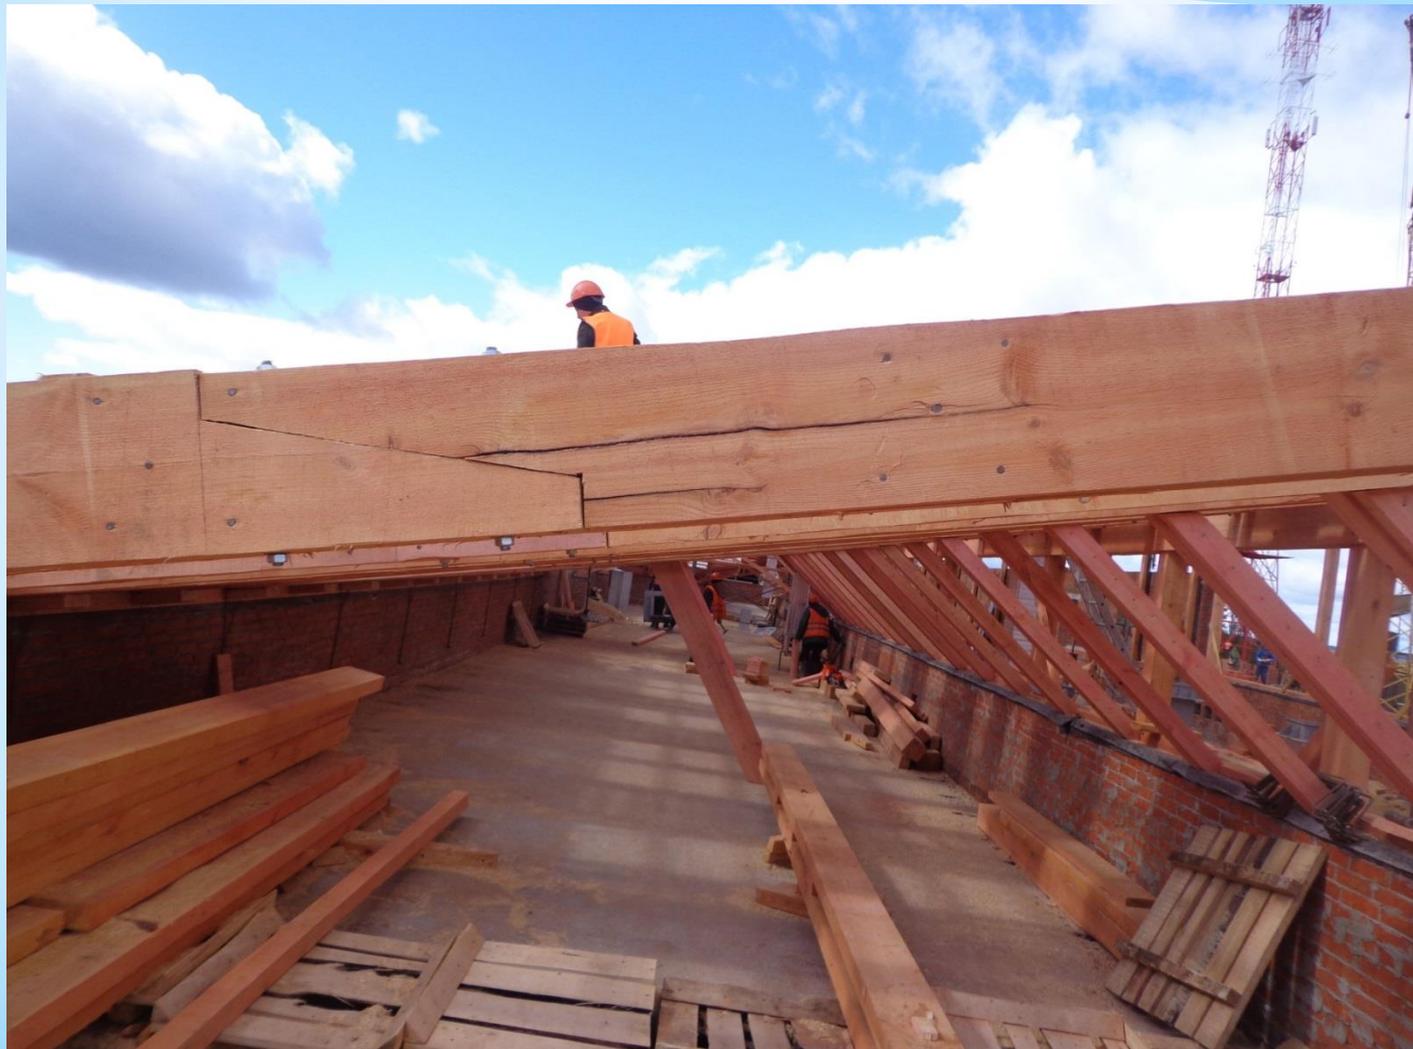
Нарушение: СП 70.13330.2012 Несущие и ограждающие конструкции. Актуализированная редакция СНиП 3.03.01-87 (с Изменениями N 1, 3), ГОСТ 8486-86 Пиломатериалы хвойных пород. Технические условия (с Изменениями N 1, 2, 3, с Поправкой).

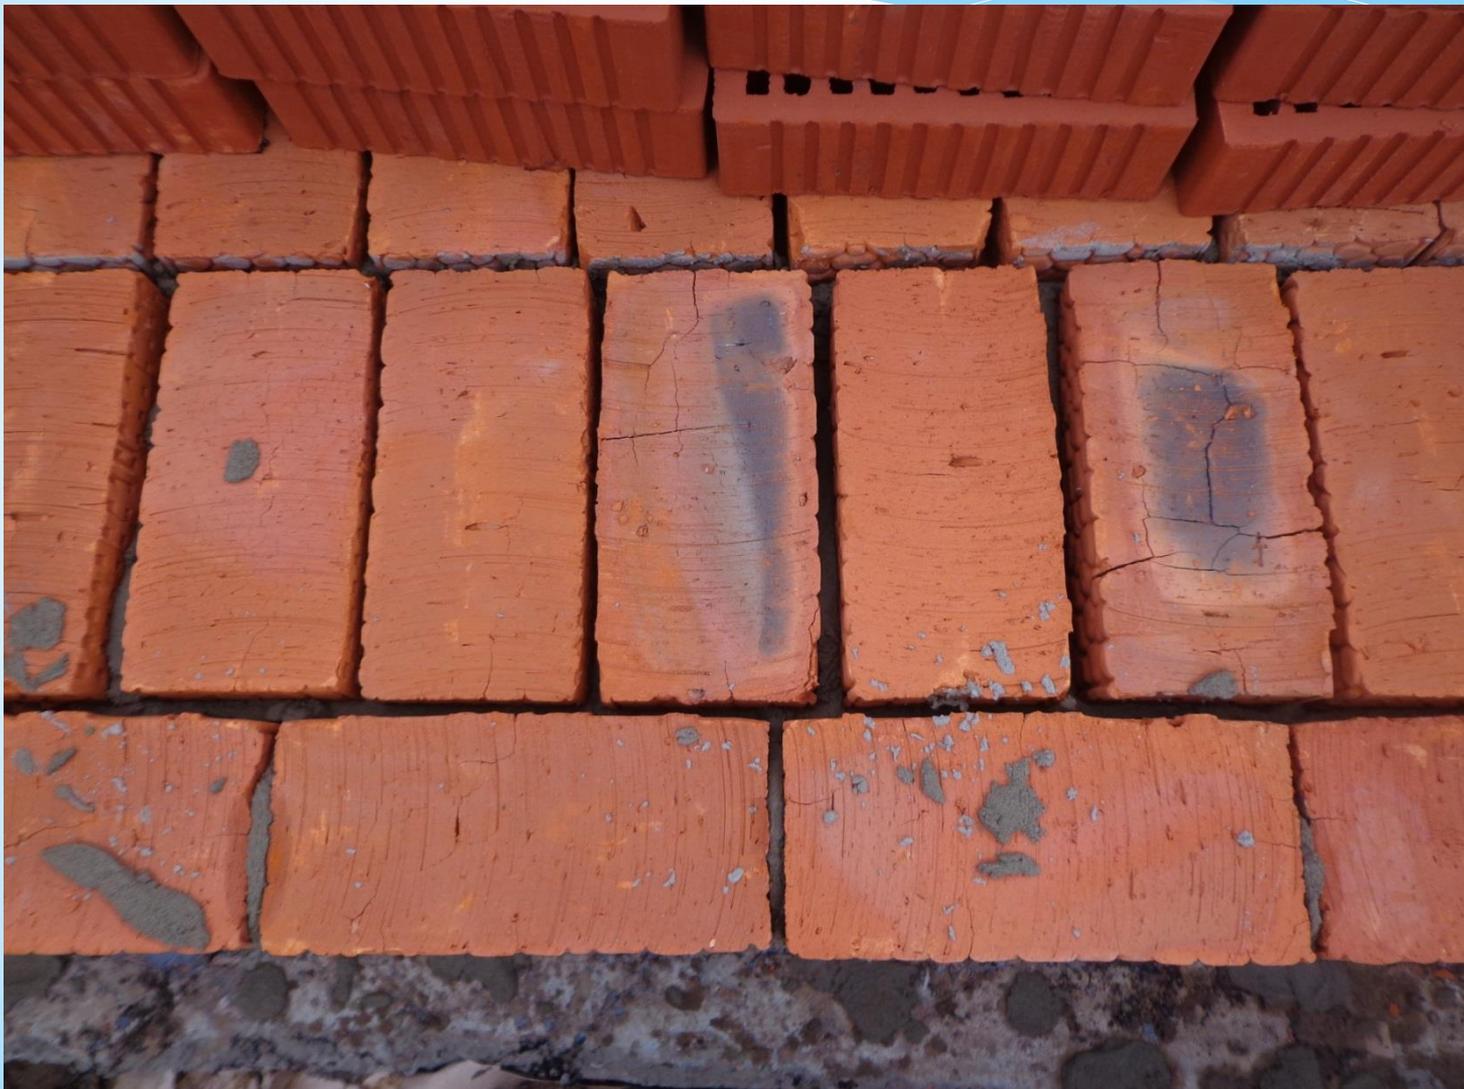
Нарушение: приложение Т, СП 70.13330.2012 Несущие и ограждающие конструкции. Актуализированная редакция СНиП 3.03.01-87 (с Изменениями N 1, 3).
