ОТДЕЛ ТЕХНИЧЕСКОГО НАДЗОРА

Договоры, поставленные на контроль за 2018-2019 год

ФОТОГРАФИИ НАРУШЕНИЙ:

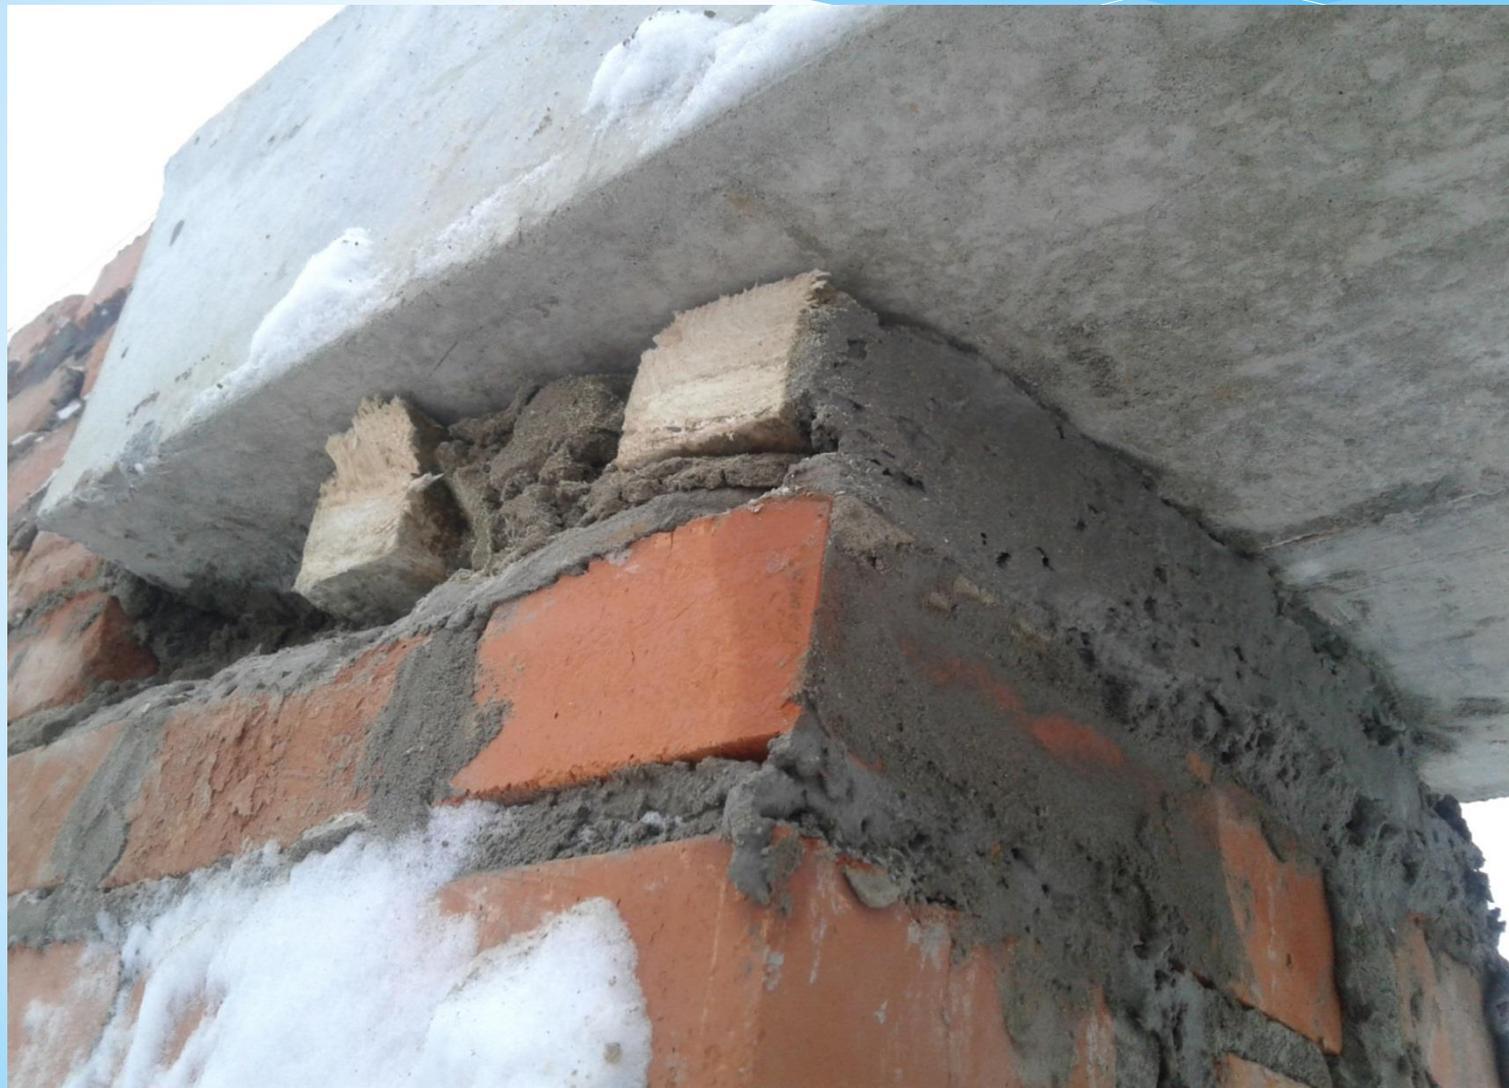
Нарушение: п.9.7.5 СП 70.13330.2012 Несущие и ограждающие конструкции. Актуализированная редакция СНиП 3.03.01-87 (с Изменениями N 1, 3).

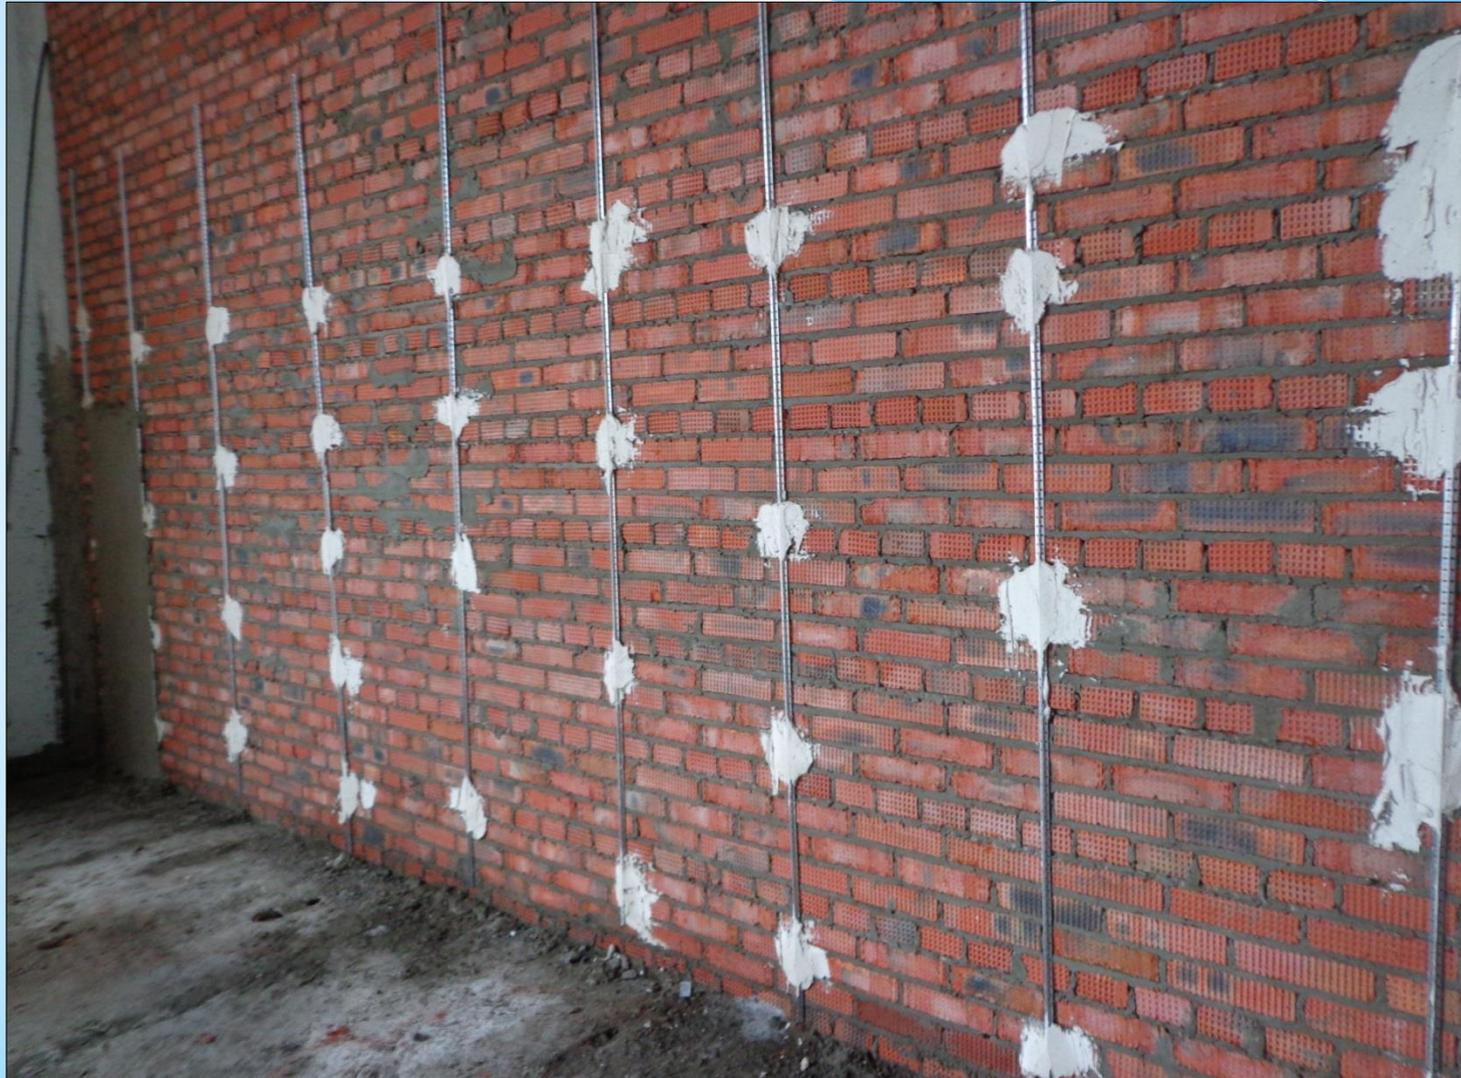
Нарушение: п. 7.2.10 СП 71.13330.2017 «Изоляционные и отделочные покрытия» Актуализированная редакция СНиП 3.04.01-87 (с Изменением N 1)

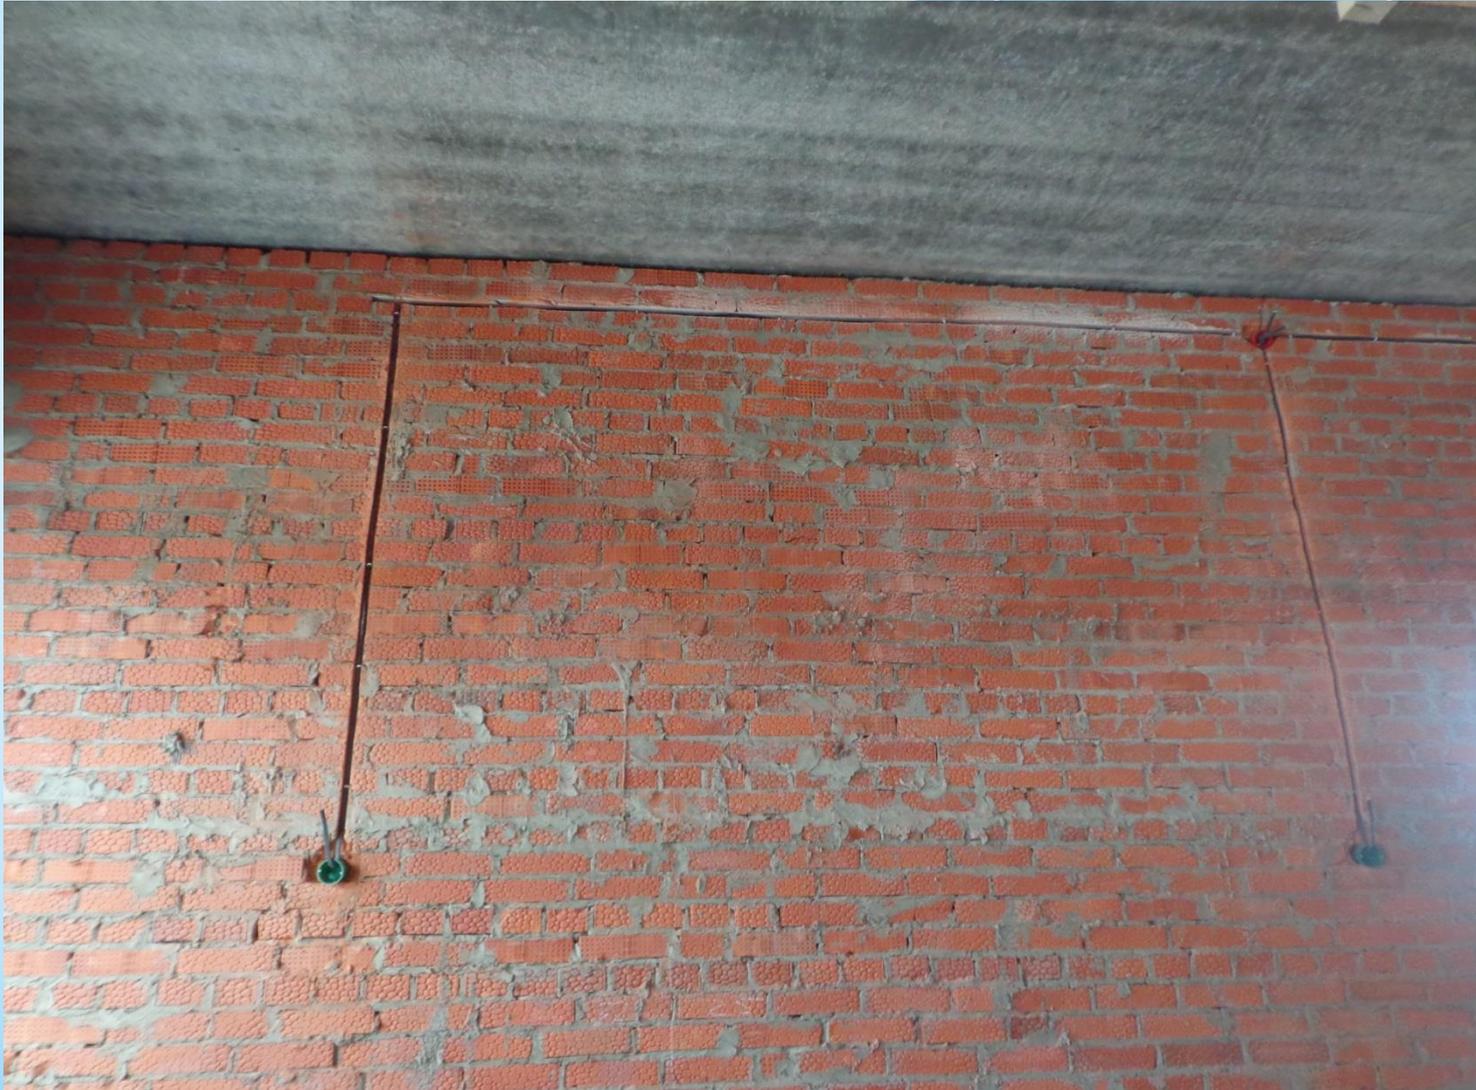
Нарушение: п. 6.4.1.7 СП 76.13330.2016 Электротехнические устройства. Актуализированная редакция
СНиП 3.05.06-85

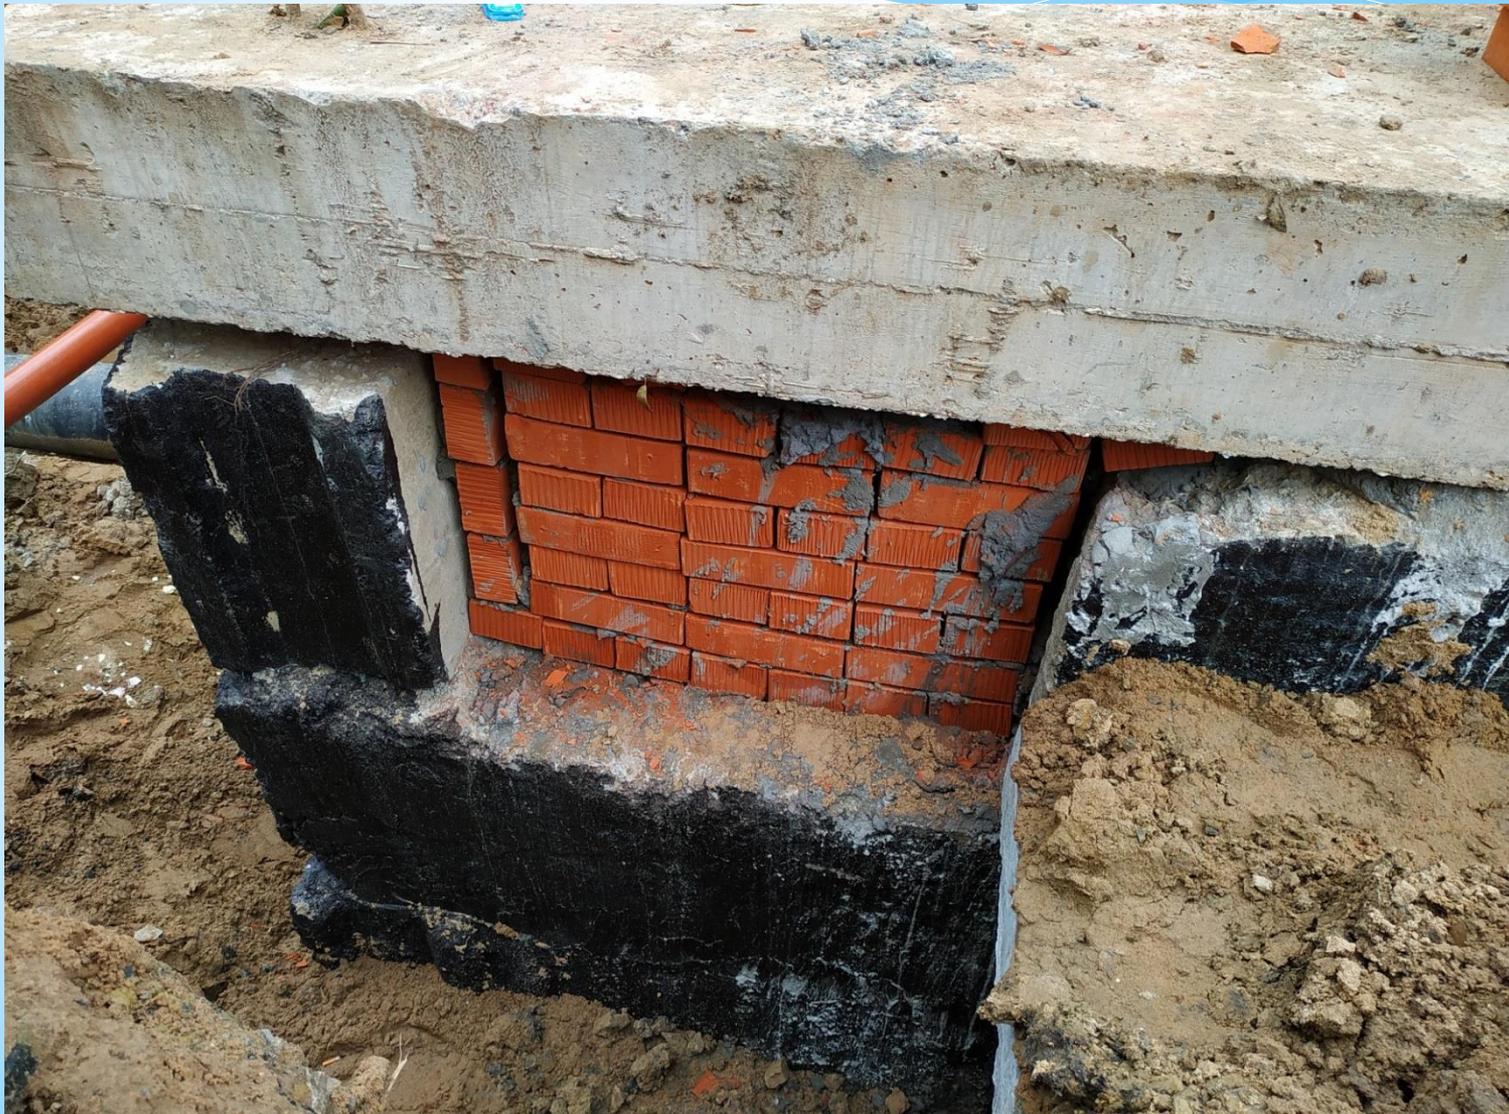
Нарушение: приложение Т, СП 70.13330.2012 Несущие и ограждающие конструкции. Актуализированная редакция СНиП 3.03.01-87 (с Изменениями N 1, 3).

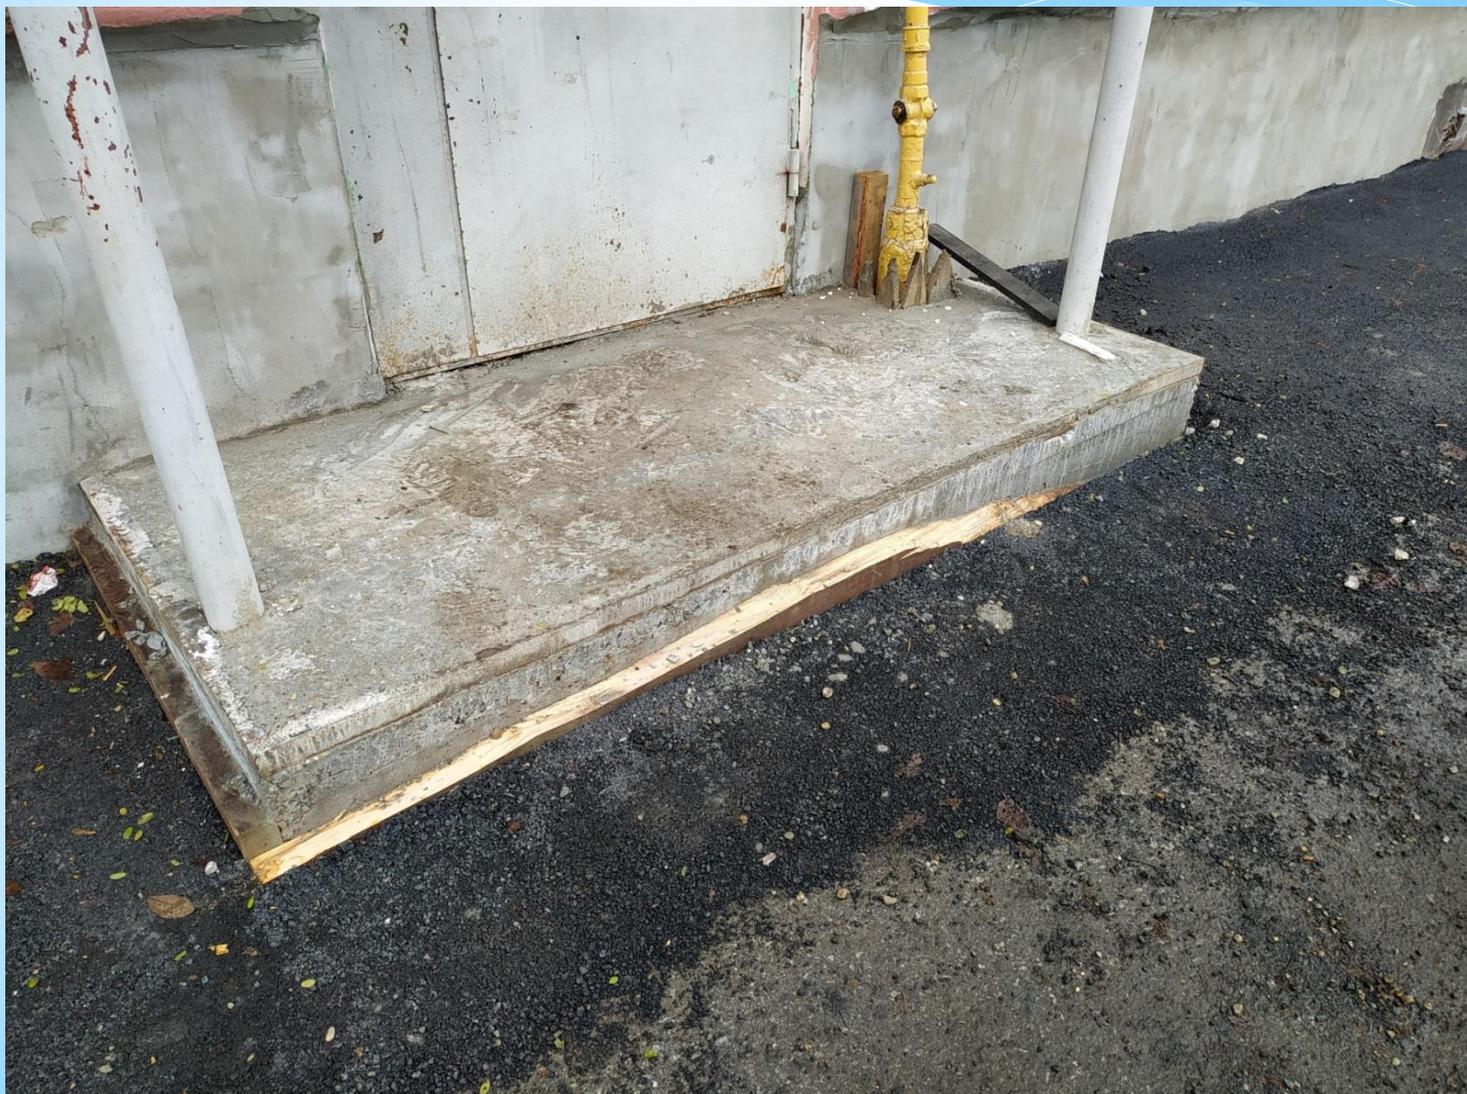
Нарушение: ГОСТ 9128-2013 «Смеси асфальтобетонные, полимерасфальтобетонные, асфальтобетон, полимерасфальтобетон для автомобильных дорог и аэродромов. Технические условия»; СП 82.13330.2016 «Благоустройство территорий. Актуализированная редакция СНиП III-10-75»;

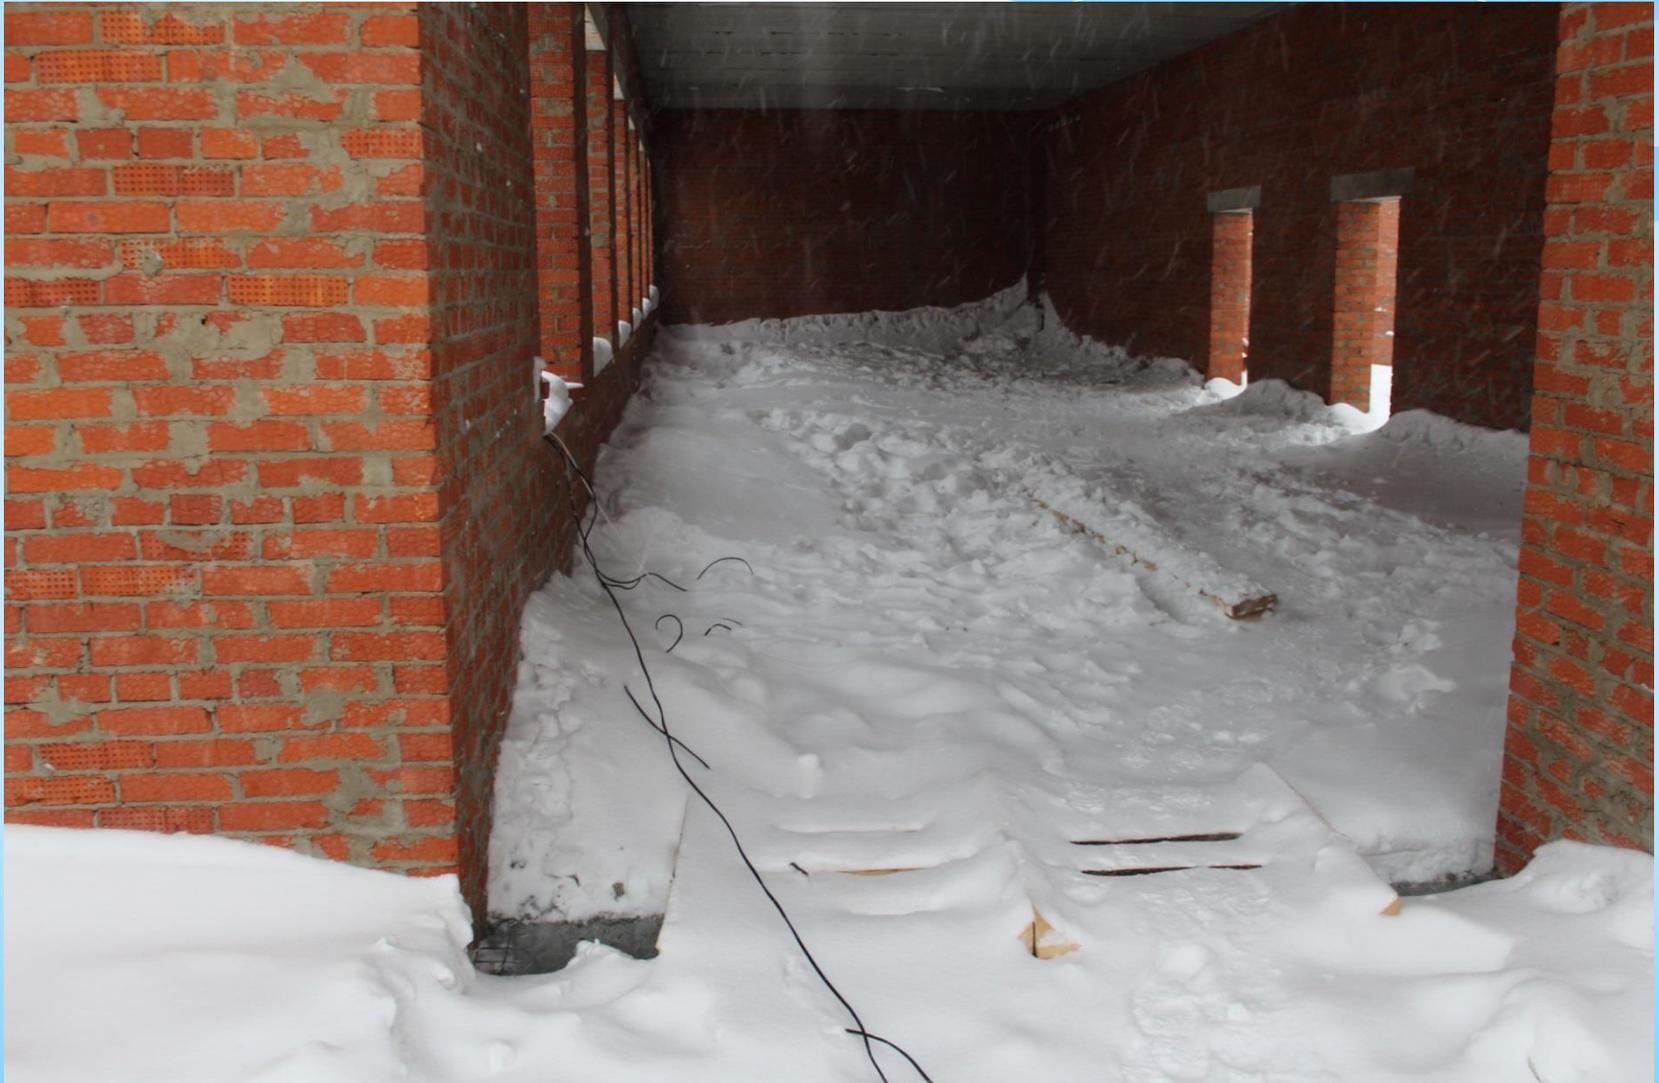
Нарушение: п. 52 Приказ N 336н от 01.06.2015г. «Об утверждении Правил по охране труда в строительстве»..

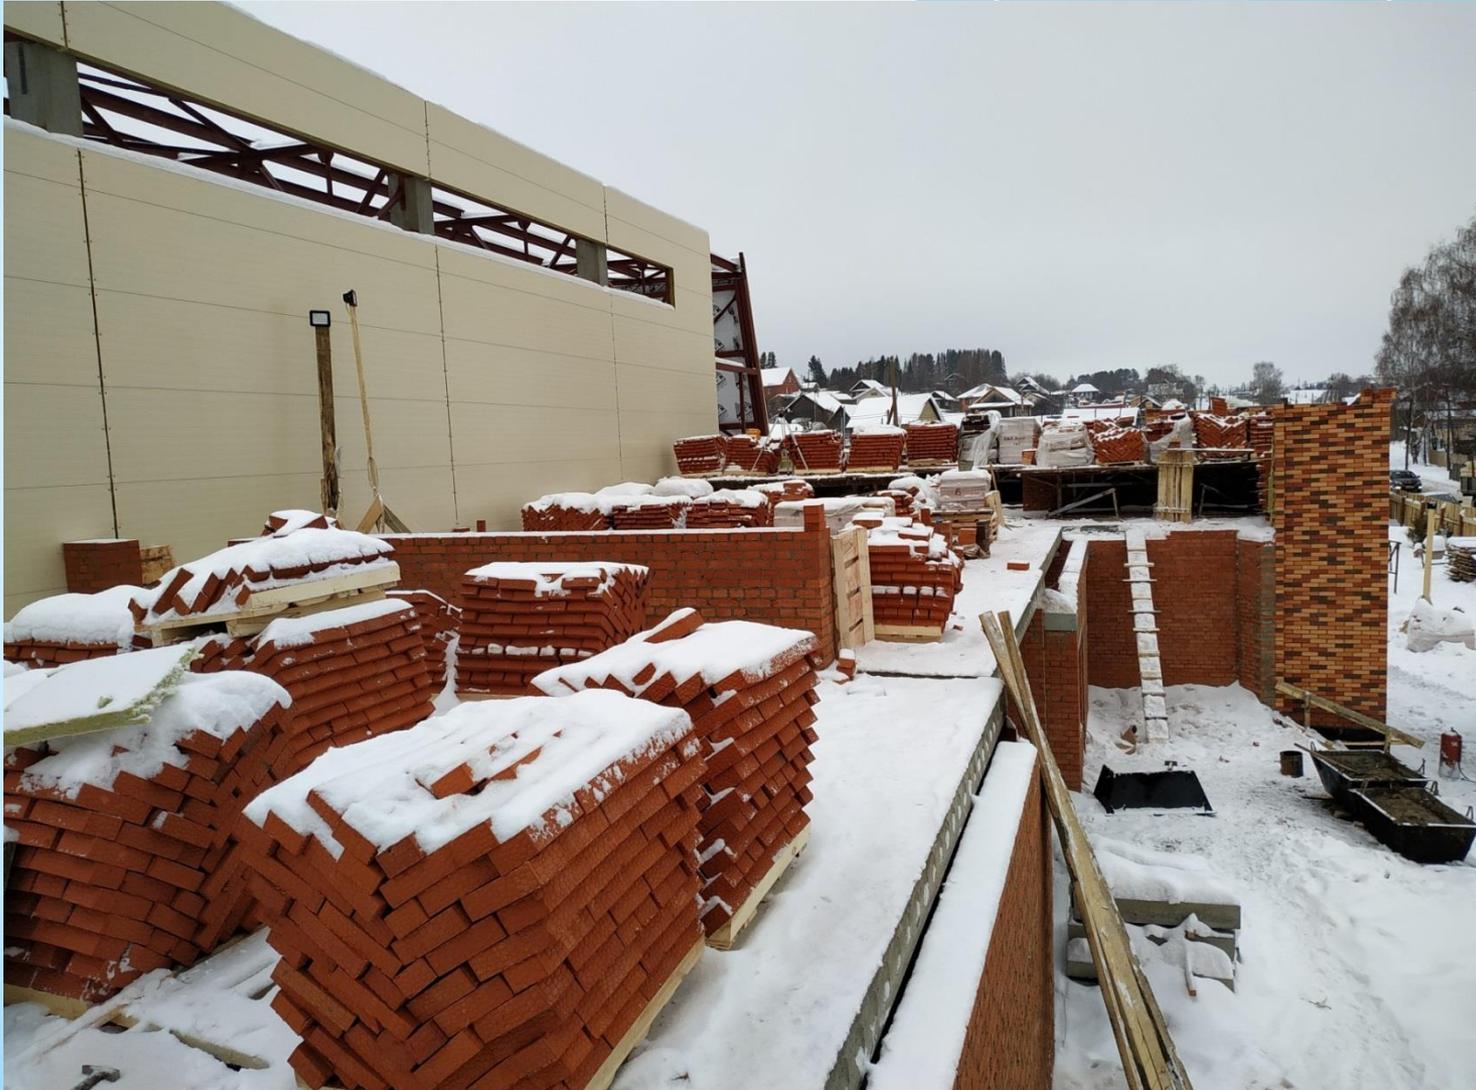
Нарушение: «Приказ N 155н от 28.03.2014г. «Об утверждении Правил по охране труда при работе на высоте»». п.11., приложение 3; ГОСТ 12.4.059-89 Система стандартов безопасности труда (ССБТ). Строительство. Ограждения предохранительные инвентарные. Общие технические условия..

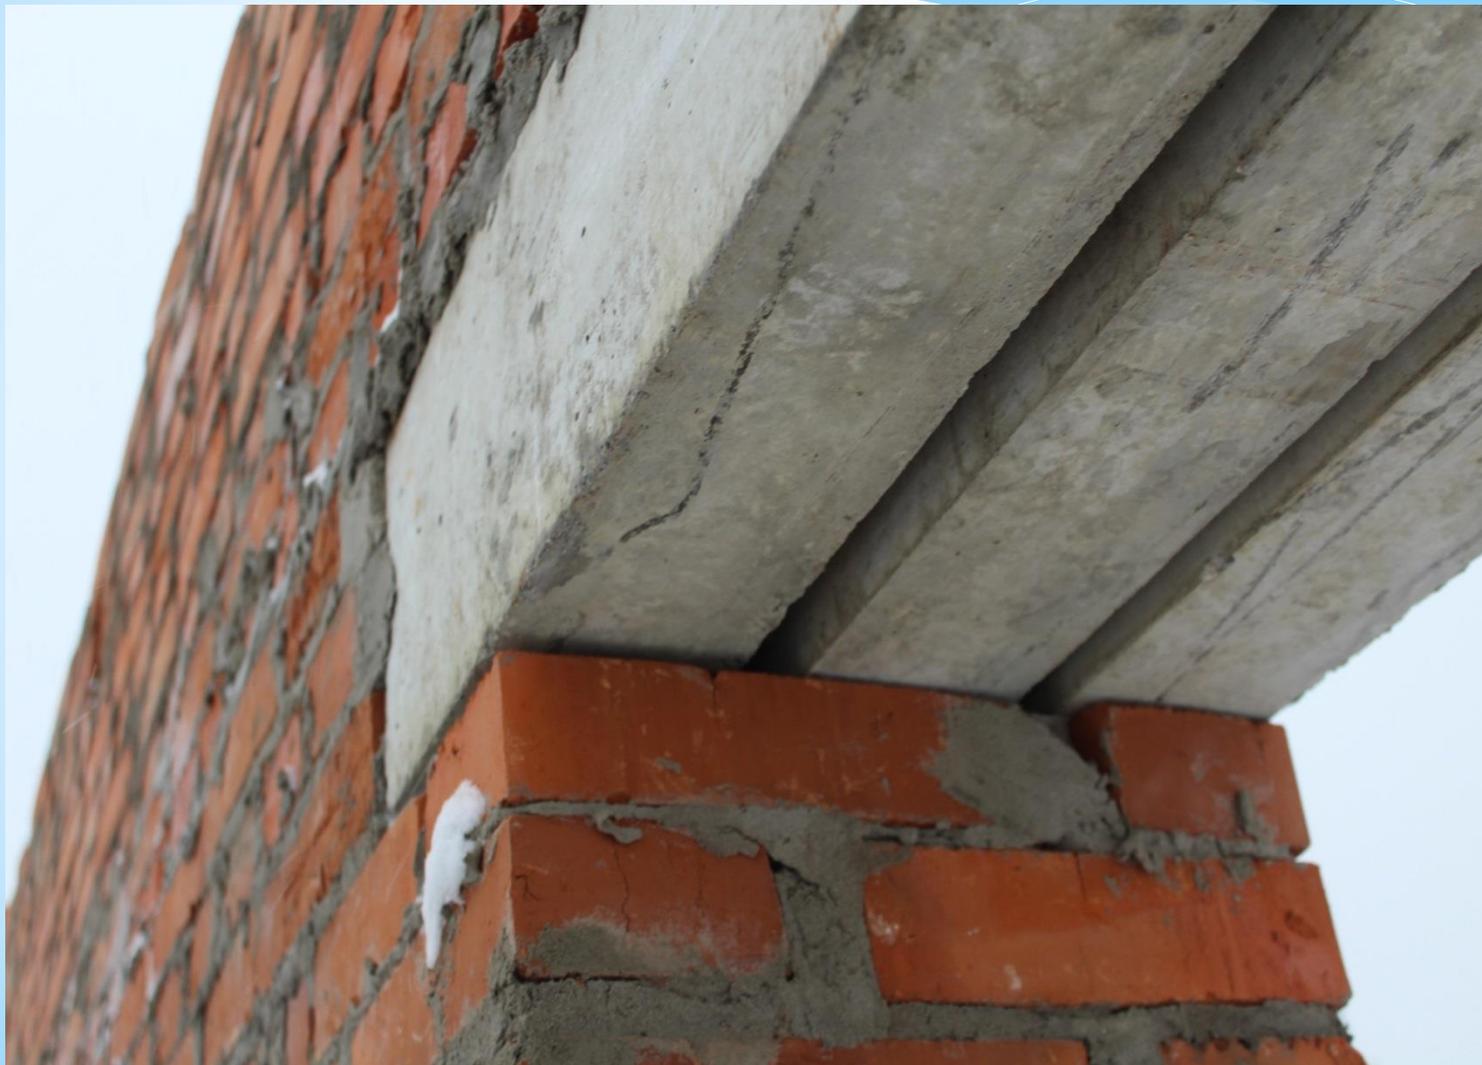
Нарушение: п. 9.2.5 СП 70.13330.2012 Несущие и ограждающие конструкции. Актуализированная редакция СНиП 3.03.01-87 (с Изменениями N 1, 3).

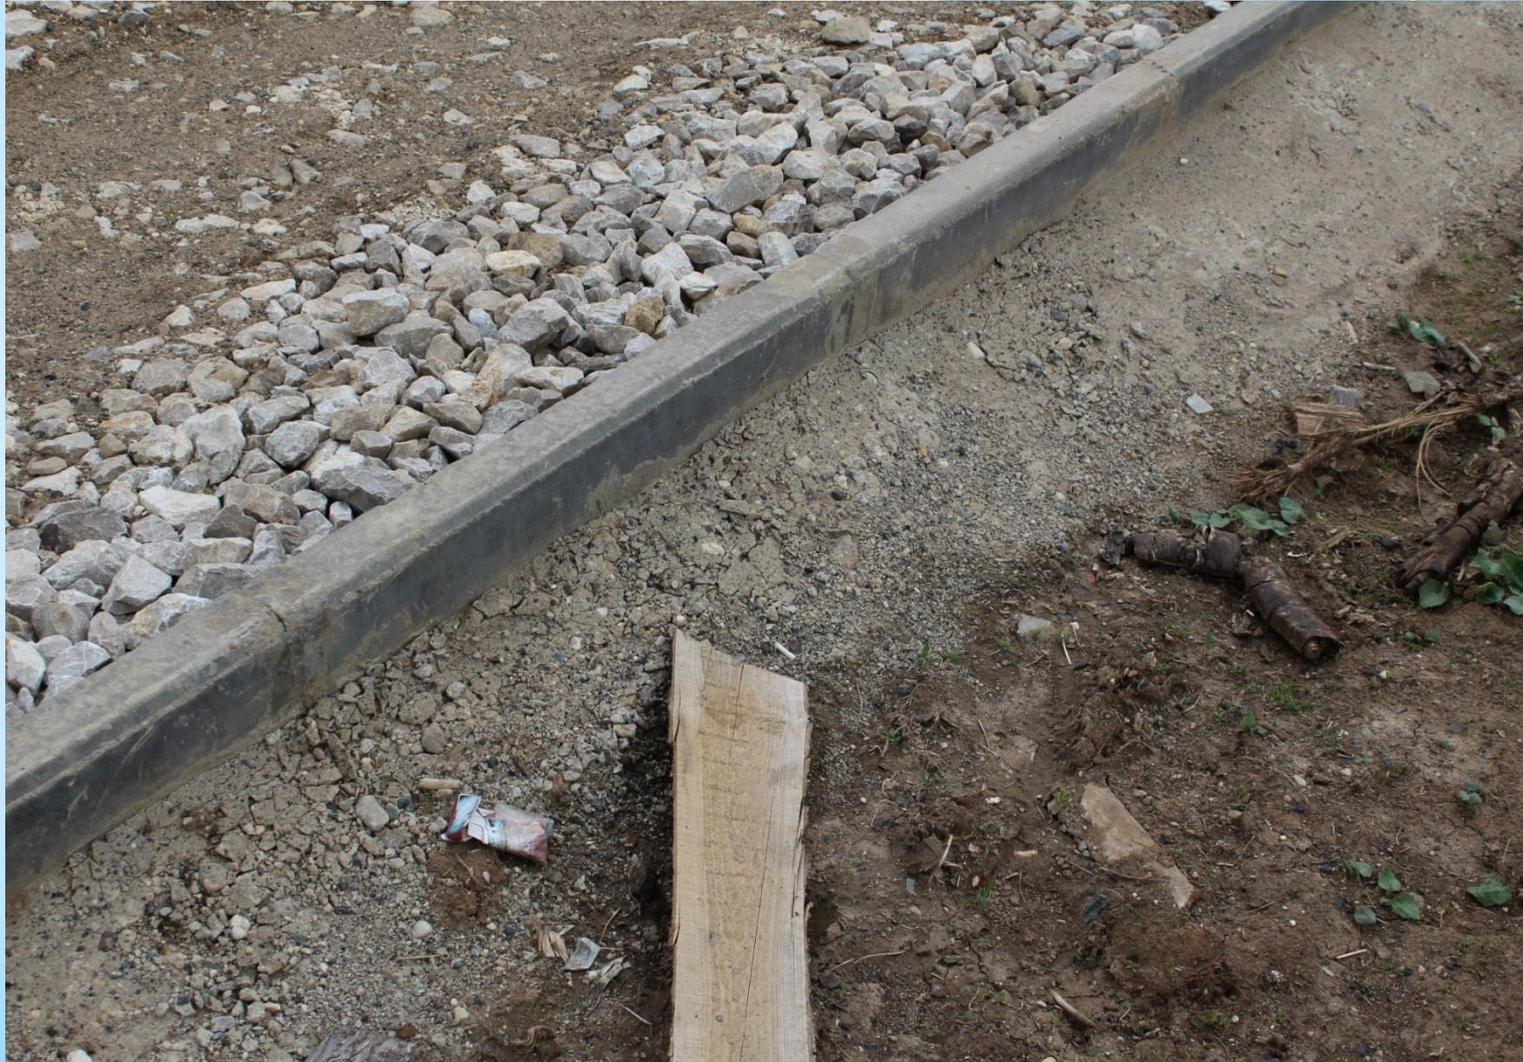
Нарушение: проектная документация, СП 70.13330.2012 Несущие и ограждающие конструкции.
Актуализированная редакция СНиП 3.03.01-87 (с Изменениями N 1, 3), ГОСТ 7473-2010 Смеси бетонные.
Технические условия.

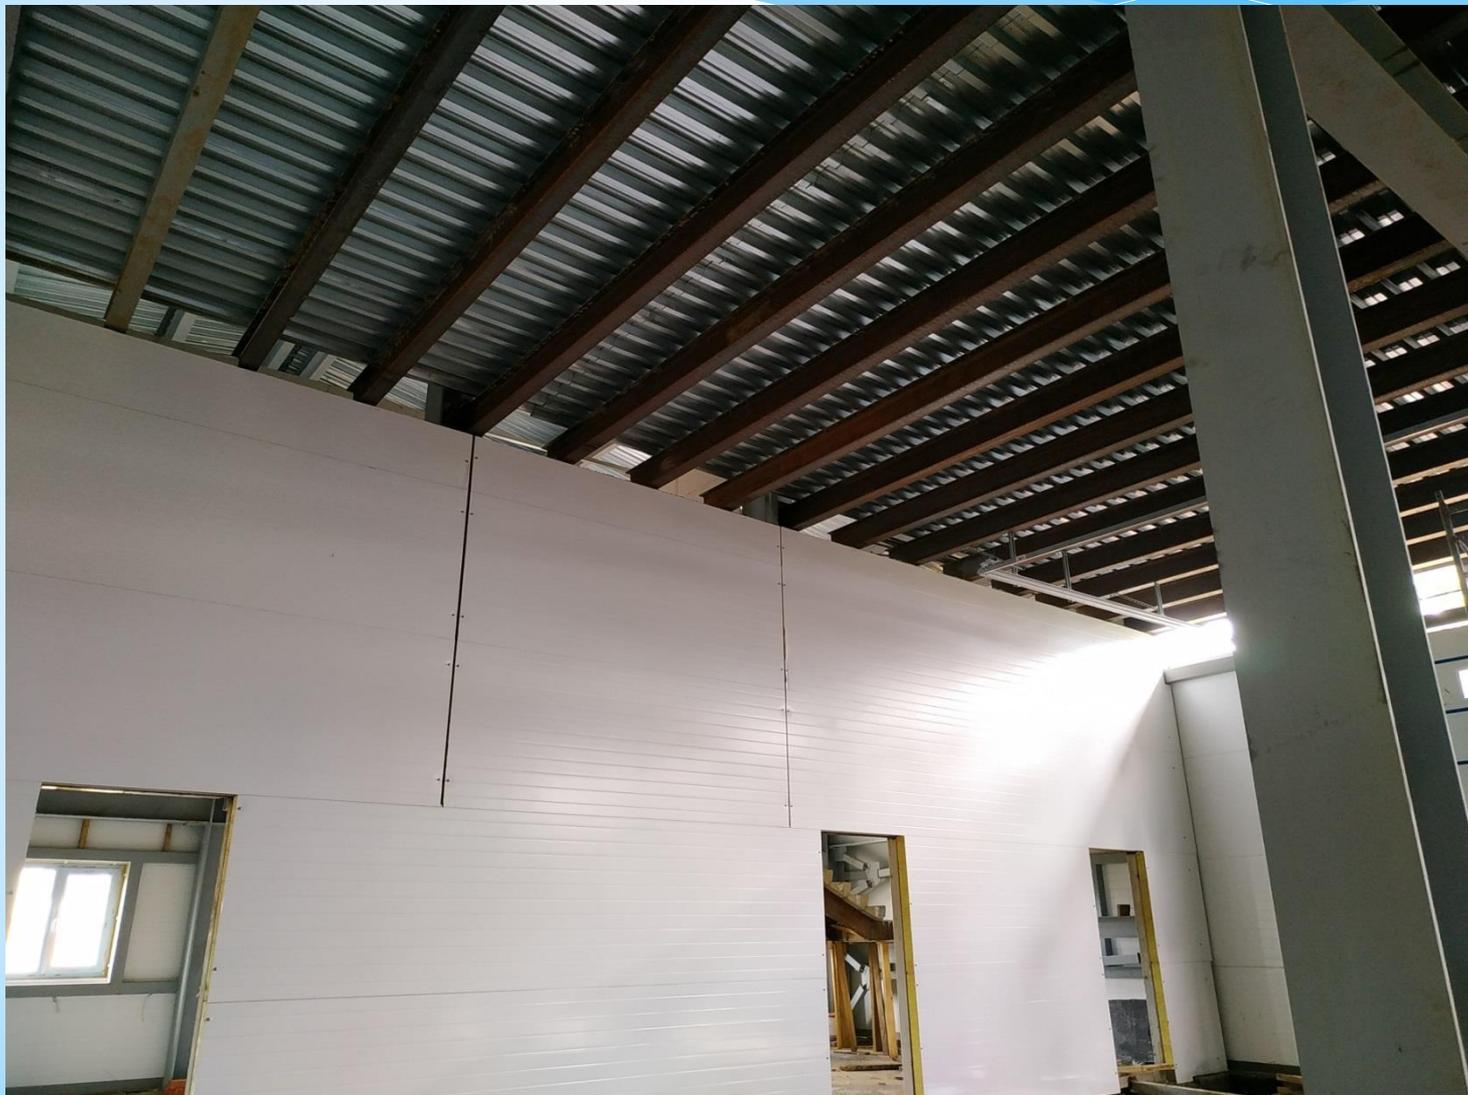
Нарушение: СП 72.13330.2016 Защита строительных конструкций и сооружений от коррозии. СНиП 3.04.03-85 (с Изменением N 1)

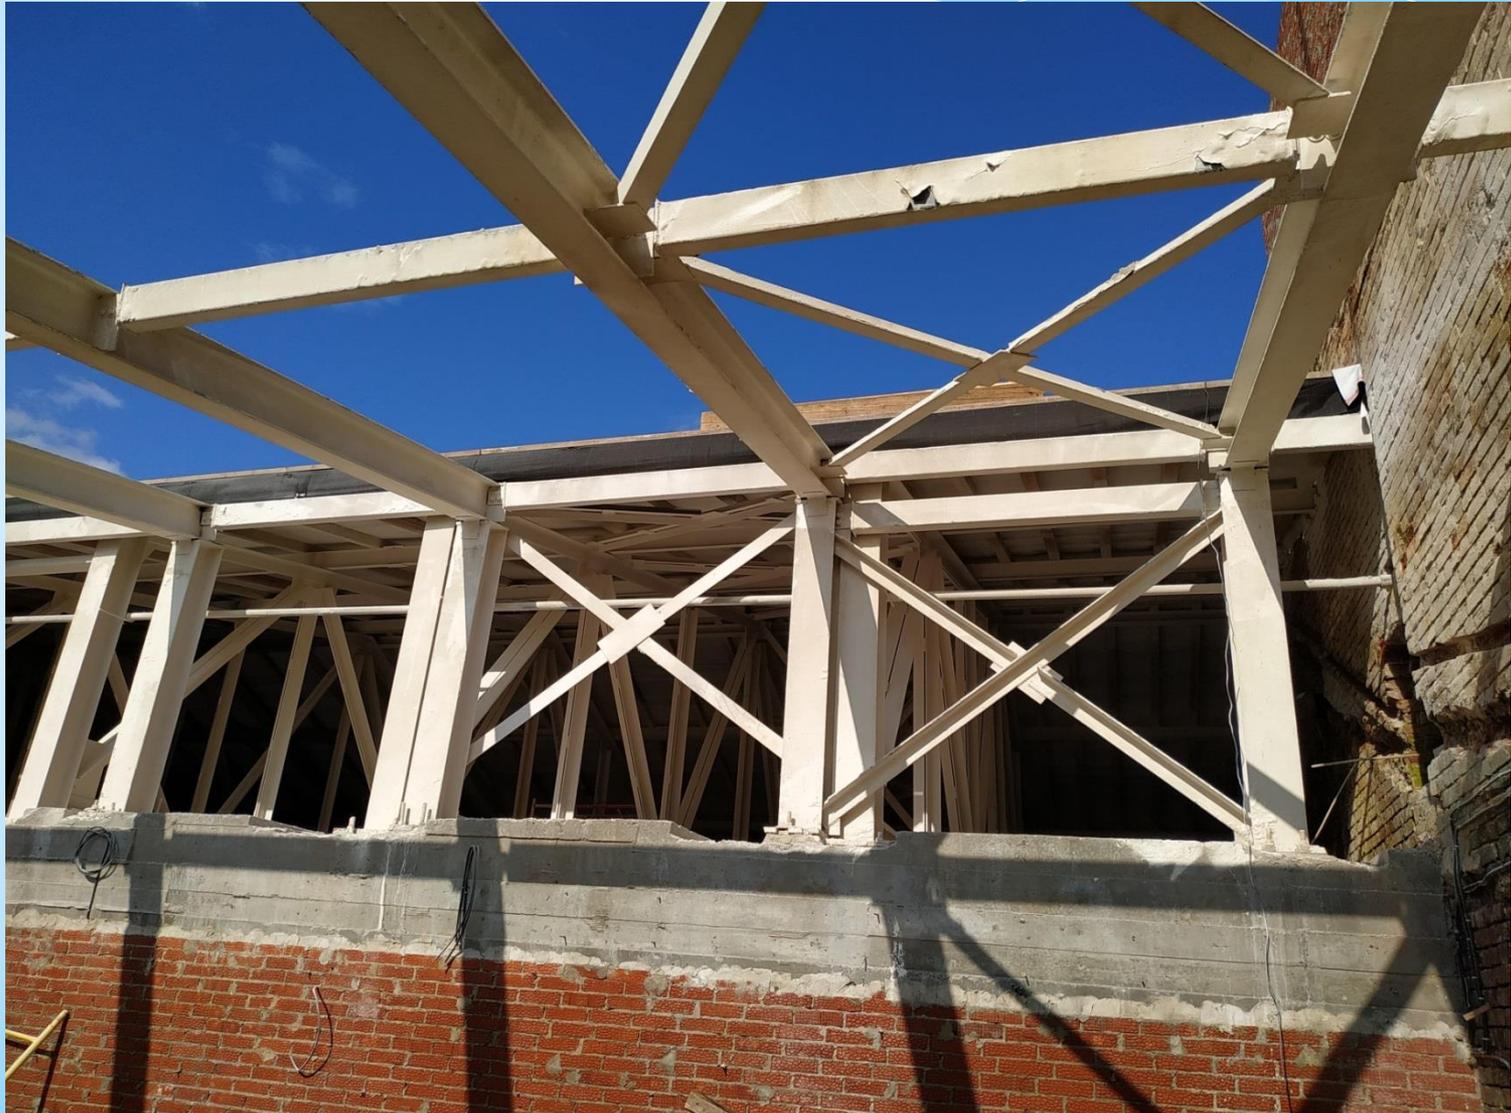
Нарушение: СП 433.1325800.2019 Огнезащита стальных конструкций. Правила производства работ, СТО НОСТРОЙ 2.12.119-2013 6.3 «Контроль огнезащитного покрытия на этапе сдачи-приёмки», табл. 6.1.

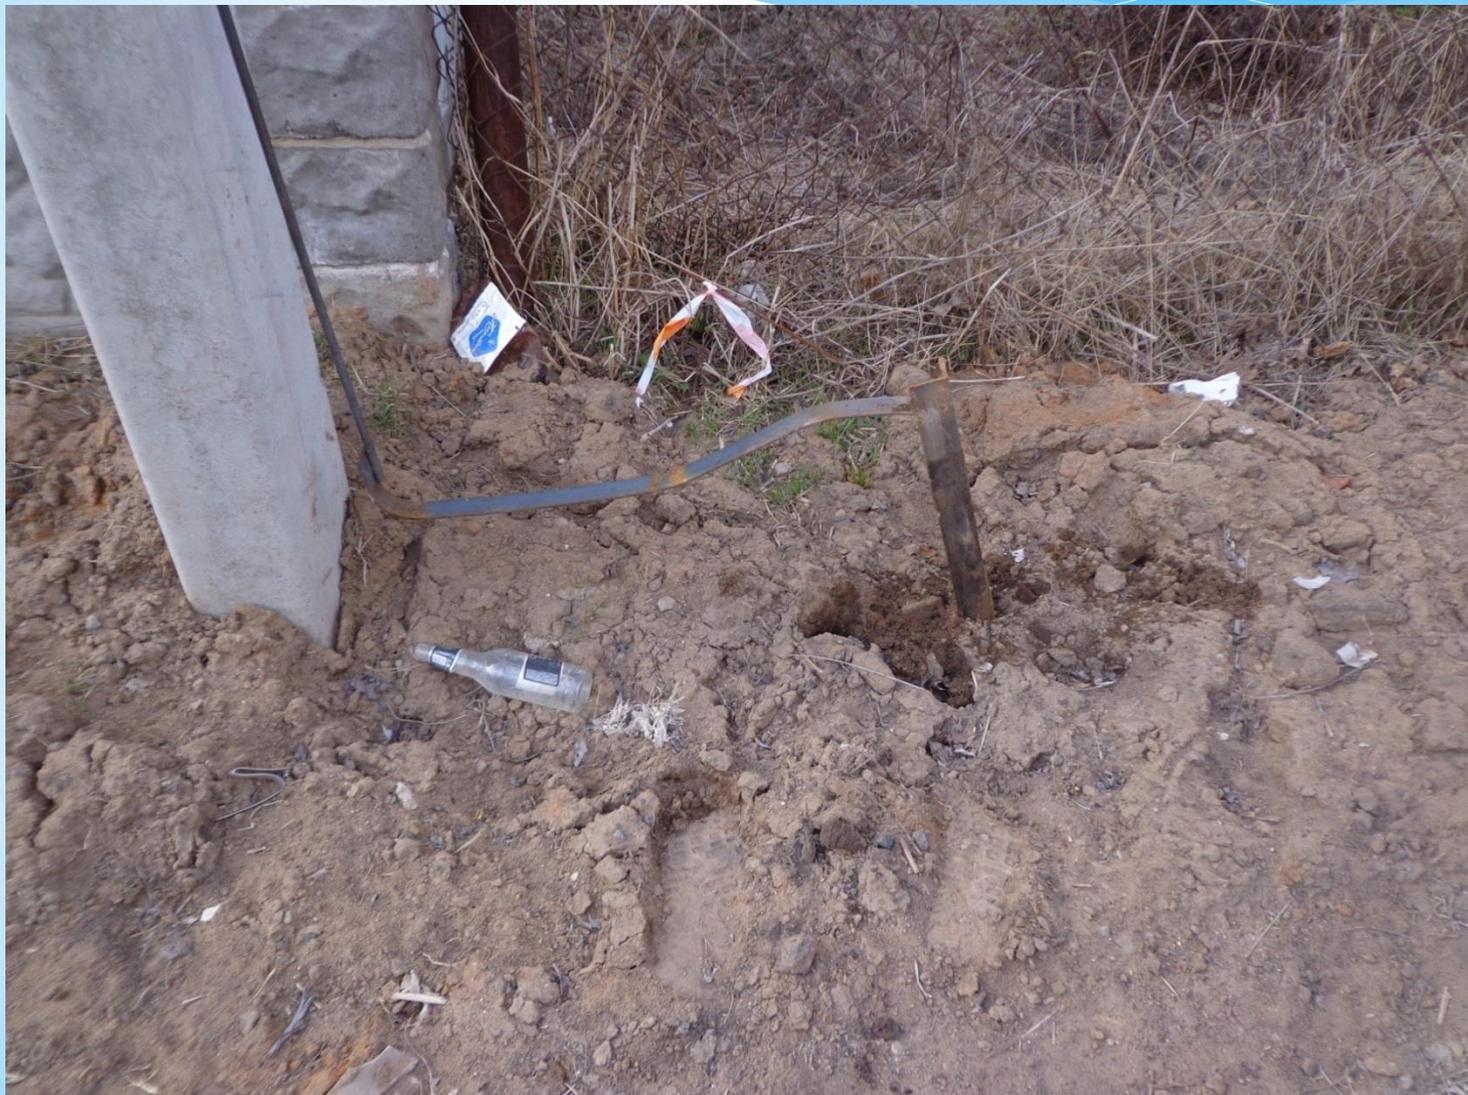
Нарушение: проектная документация, Правила устройства электроустановок (ПУЭ).
